INSTITUCIÓN EDUCATIVA SAN FRANCISCO DE ASÍS

PROYECTO: MEJORAMIENTO DE LA INFRAESTRUCTURA DE LA INSTITUCION EDUCATIVA SAN FRANCISCO DE ASIS DEL MUNICIPIO DE LIBORINA

**Liborina
Núcleo Educativo 514
Marzo de 2010**

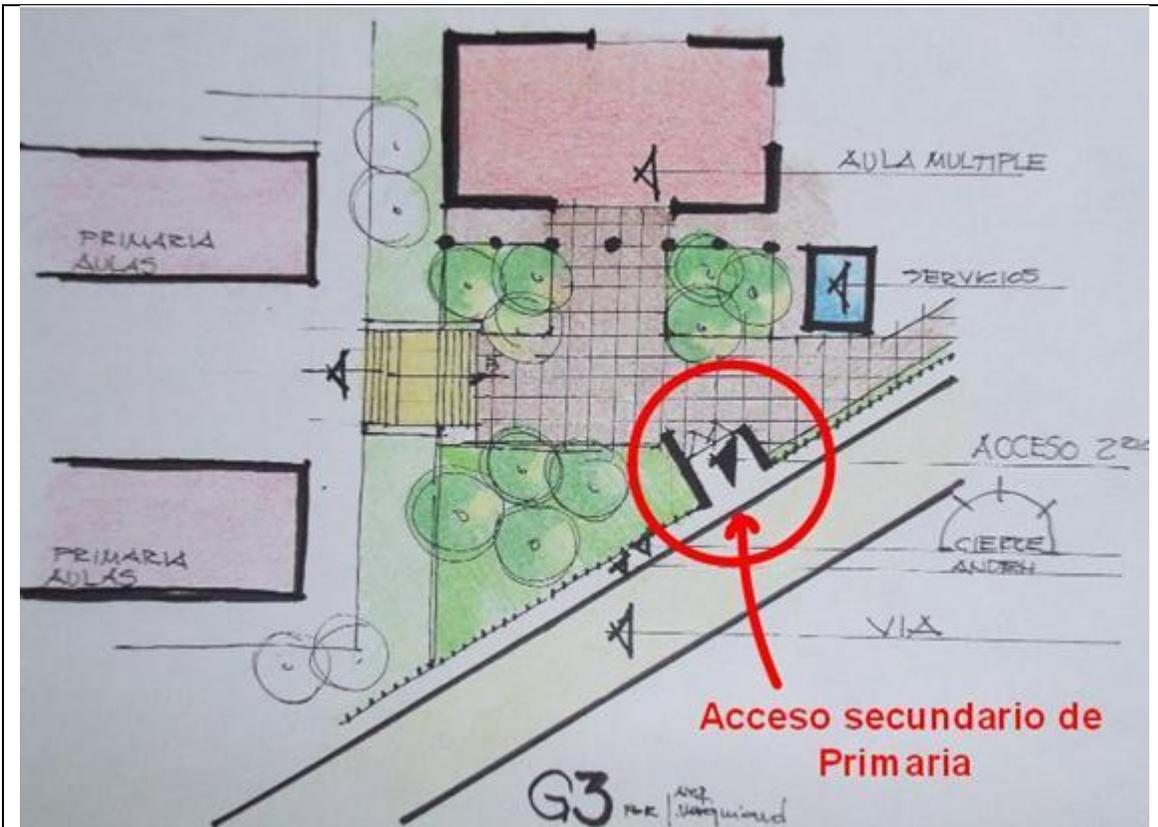
Escaleras de primaria, plazoleta del auditorio, acceso secundario de primaria

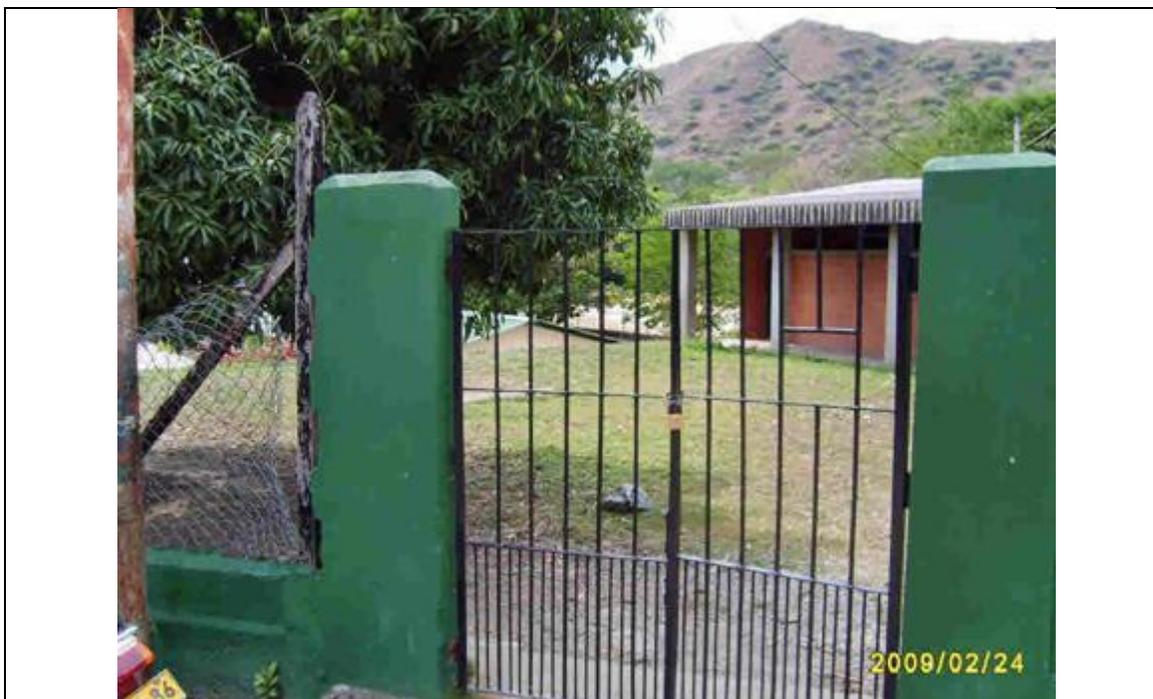
Entrada actual a la Institución Educativa, puerta de primaria

Se preveen dos accesos secundarios tanto para fines de la comunidad como salidas de emergencia.

Puertas en dos alas de 1.20m c/u metálicas
+ malla eslabonada por 2.90m de altura
Cerrojos metálicos
Instalación eléctrica según diseño

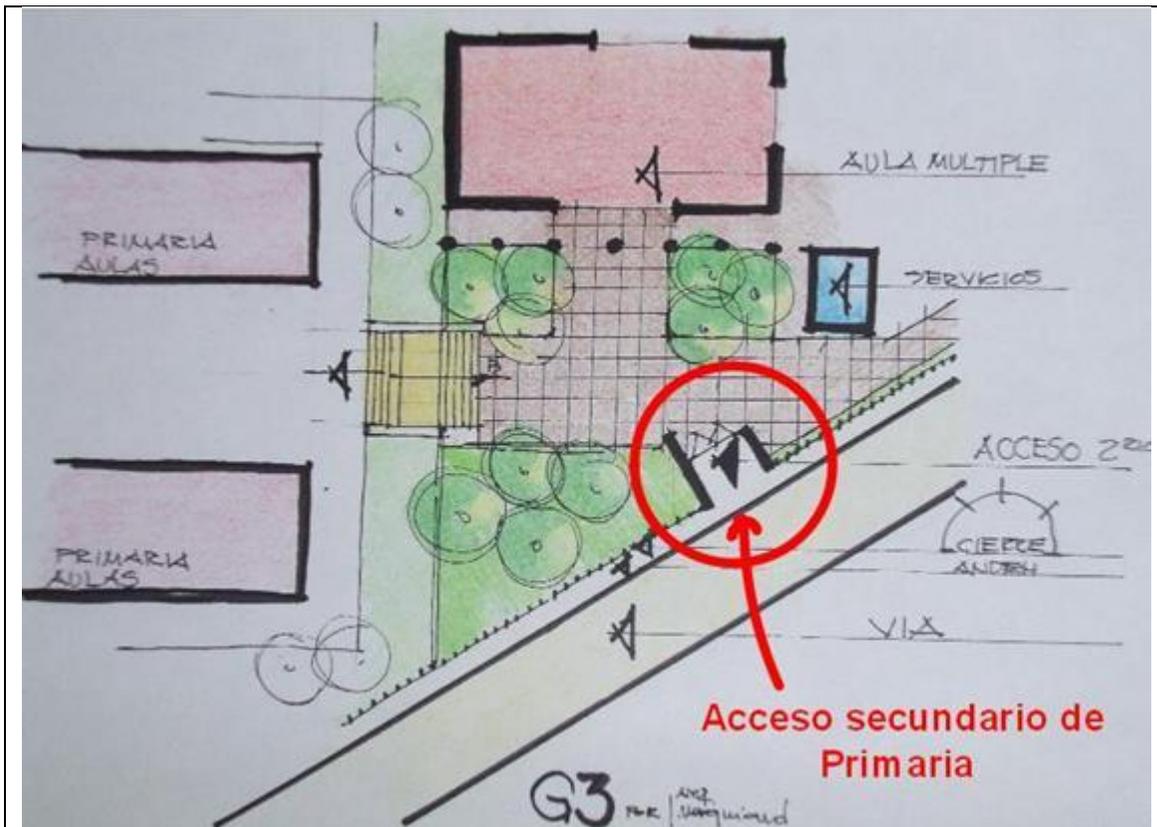
Acceso Secundario de Primaria

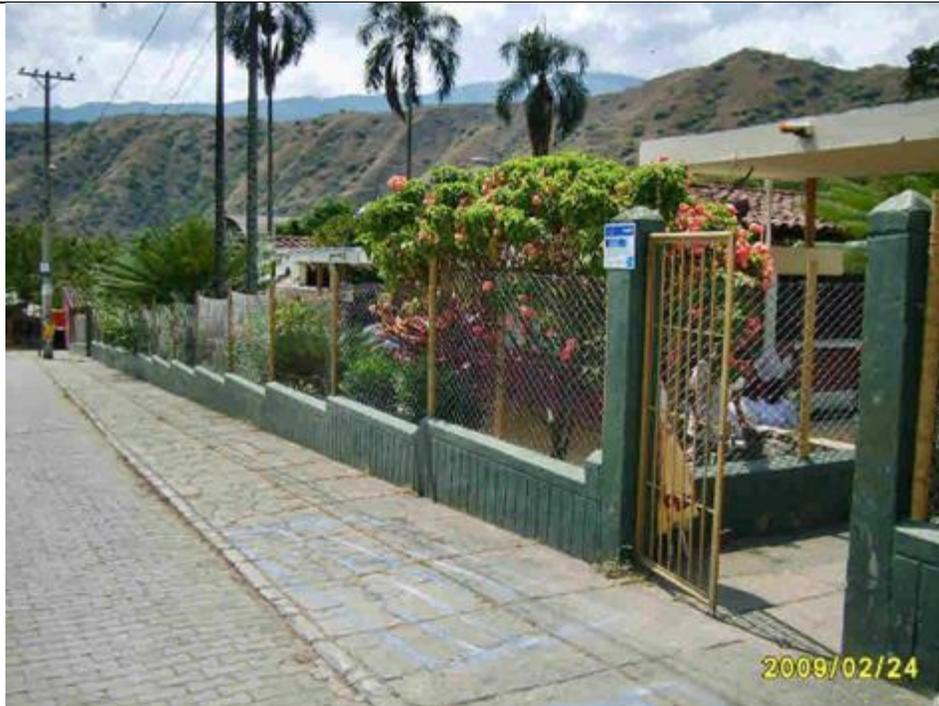
Entrada actual a la Institución Educativa, puerta de bachillerato

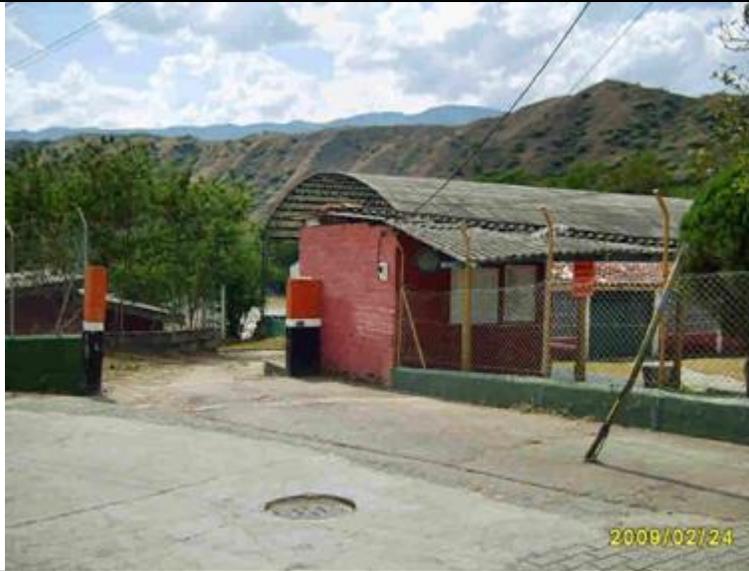
Actual entrada a la cancha de Fútbol del Municipio, ésta área se integraría a la Institución uniendo la primaria y la secundaria en un solo bloque se ganan aproximadamente a 600metros cuadrados como área utilizable para los estudiantes.

Establecimiento de una portada principal como acceso principal al establecimiento. Portería y control tanto del estudiantado como los visitantes. Localizada al centro geométrico de la Institución, una vez se haya integrado bachillerato y primaria en un solo bloque.

- Muros bloque concreto
- Fundaciones en concreto reforzado según diseño
- Cubierta teja de barro
- Ventanería aluminio
- Rejas de hierro
- Vidrios de 4 mm
- Baño, ducha, sanitario y lavamanos: pisos cerámica y enchapes cerámicos
- Piso, portería: baldosa gramo prepulido,
- Instalaciones eléctricas según diseño,
- Pintura Viniltex interior,
- Pintura tipo coraza Pintuco exterior – cocineta lavaplatos, acero inoxidable.

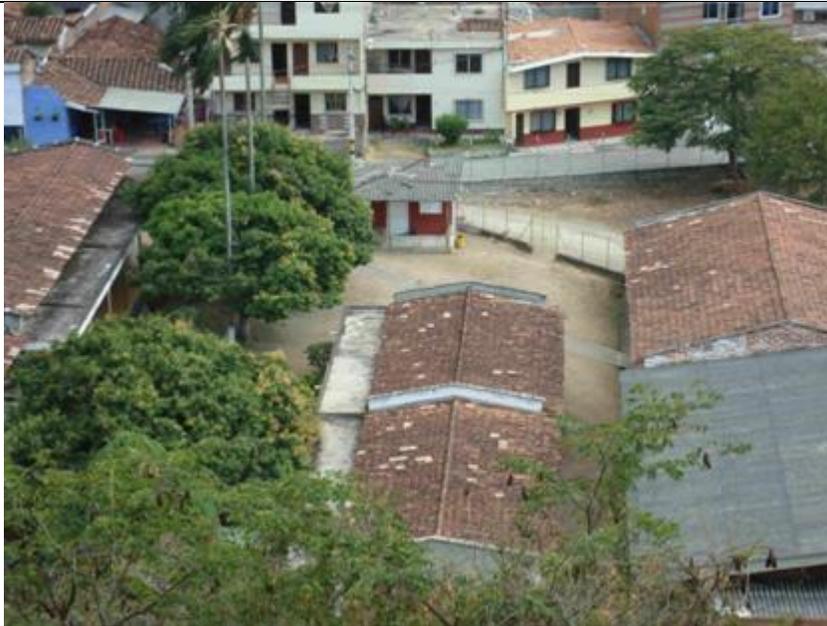
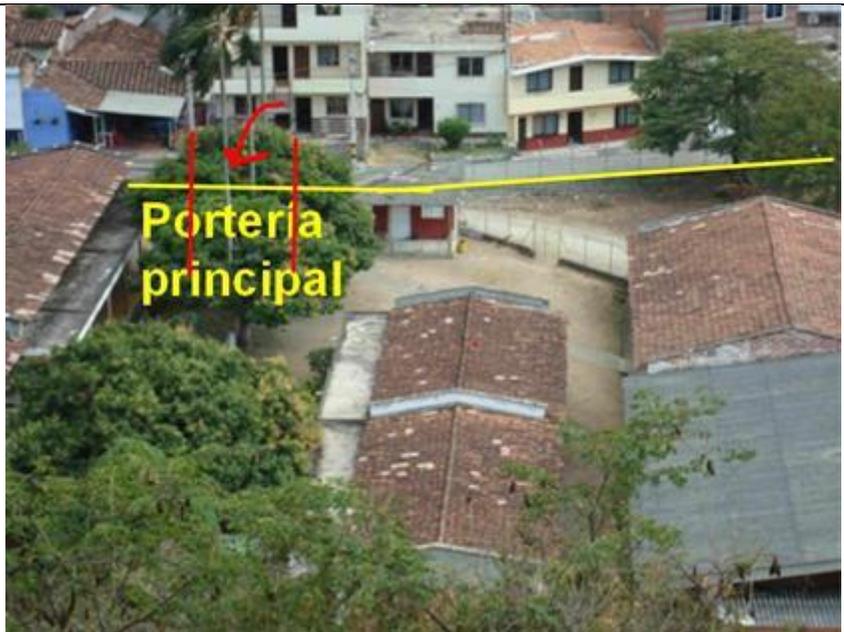
Se establece un acceso y portería principal ubicada en la parte central de la institución unificada de primaria y bachillerato

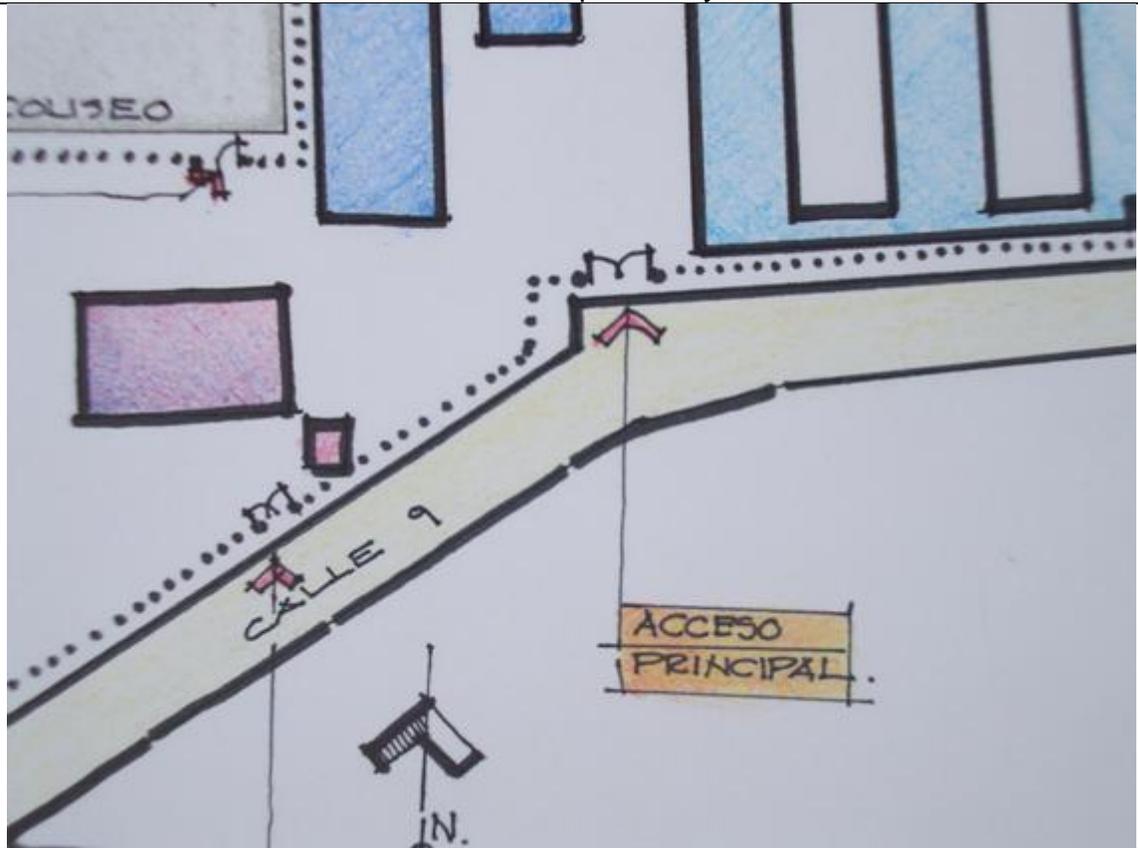
Acceso principal a la institución unificada de primaria y bachillerato

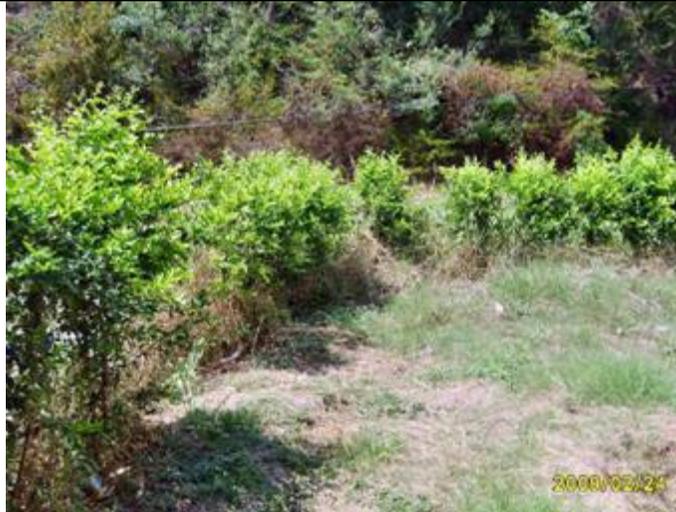
El actual enmallado de la Institución se encuentra en mal estado

Se prevé el cierre total del establecimiento por medio de un muro a media altura y el resto con elementos transparentes que permitan no poner una barrera visual. Sería un muro decorativo y de seguridad que daría un carácter más fuerte a la Institución y sería un aporte de diseño a la población.

Muro en bloque concreto 10*20*40 de h= 40 cms revitado + pintura.
Fundaciones según cálculo estructural en concreto reforzado.
Malla metálica eslabonada de h= 2.00 Mts. Más pintura.
Iluminación según diseño eléctrico.

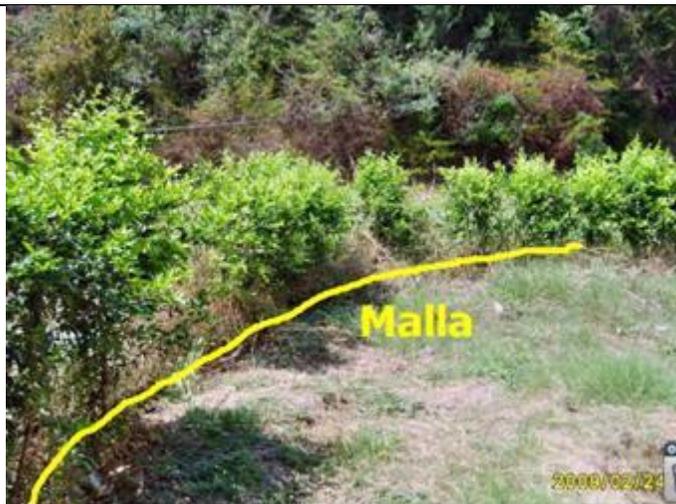
Se requiere adecuar el cierre total del establecimiento

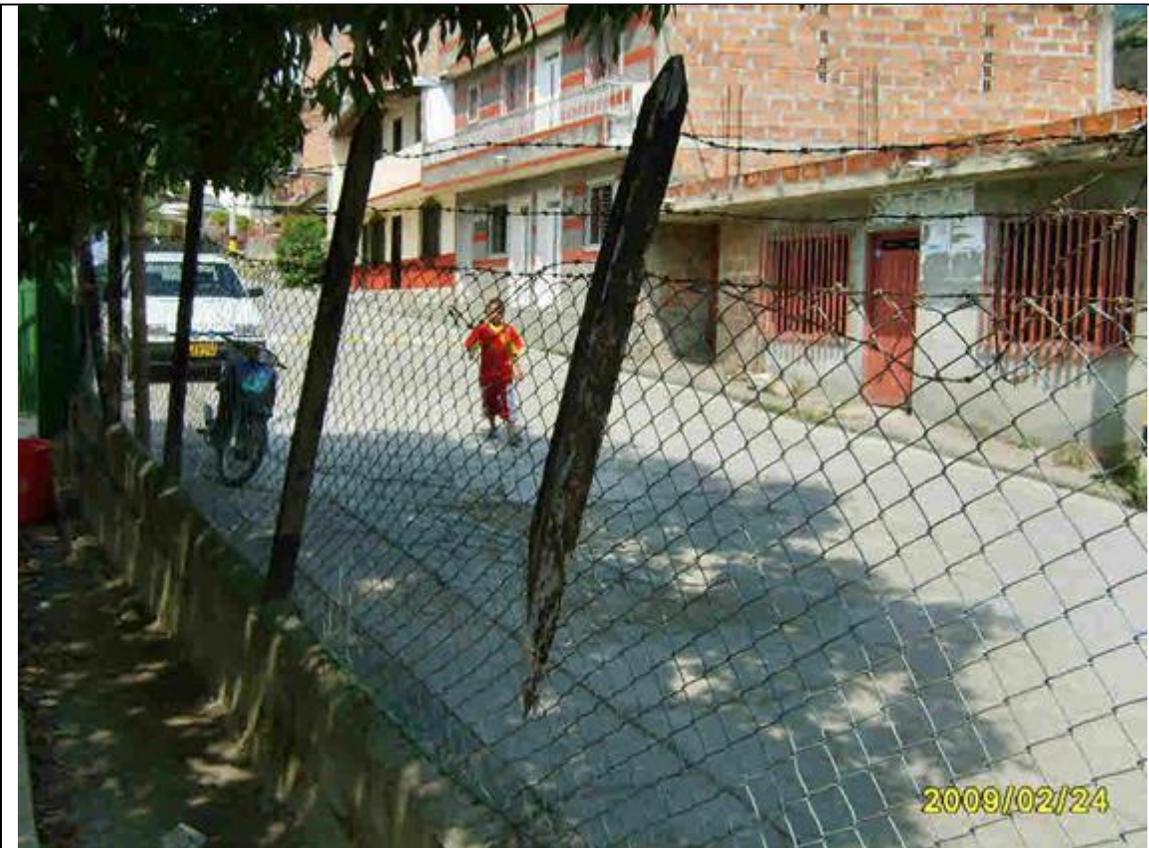
Actual cierre por la Calle 9

Muros revitados más pintura coraza Pintuco, adición en estructura metálica más malla eslabonada de h=1.00 más pintura y gallinazo seguridad en alambre puas.

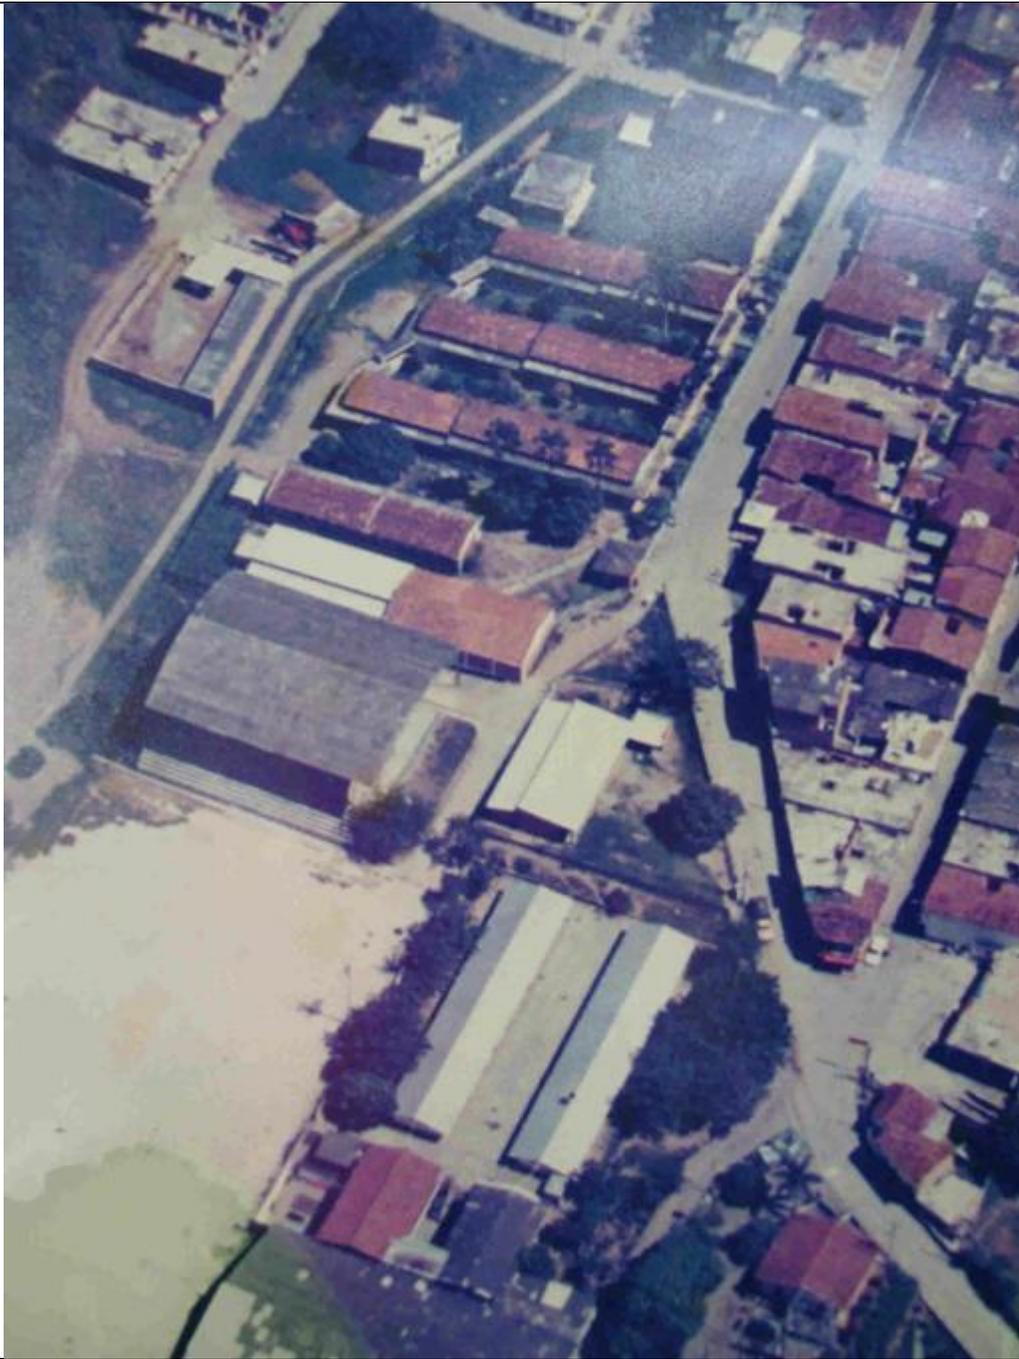
Actualmente la Institución no cuenta con un cierre total de sus instalaciones y no tiene acceso al área deportiva

Muro en bloque concreto 10*20*40 de h= 40 cms revitado + pintura.
Fundaciones según cálculo estructural en concreto reforzado.

Malla metálica eslabonada de h= 2.00 Mts. Más pintura.
Iluminación según diseño eléctrico.

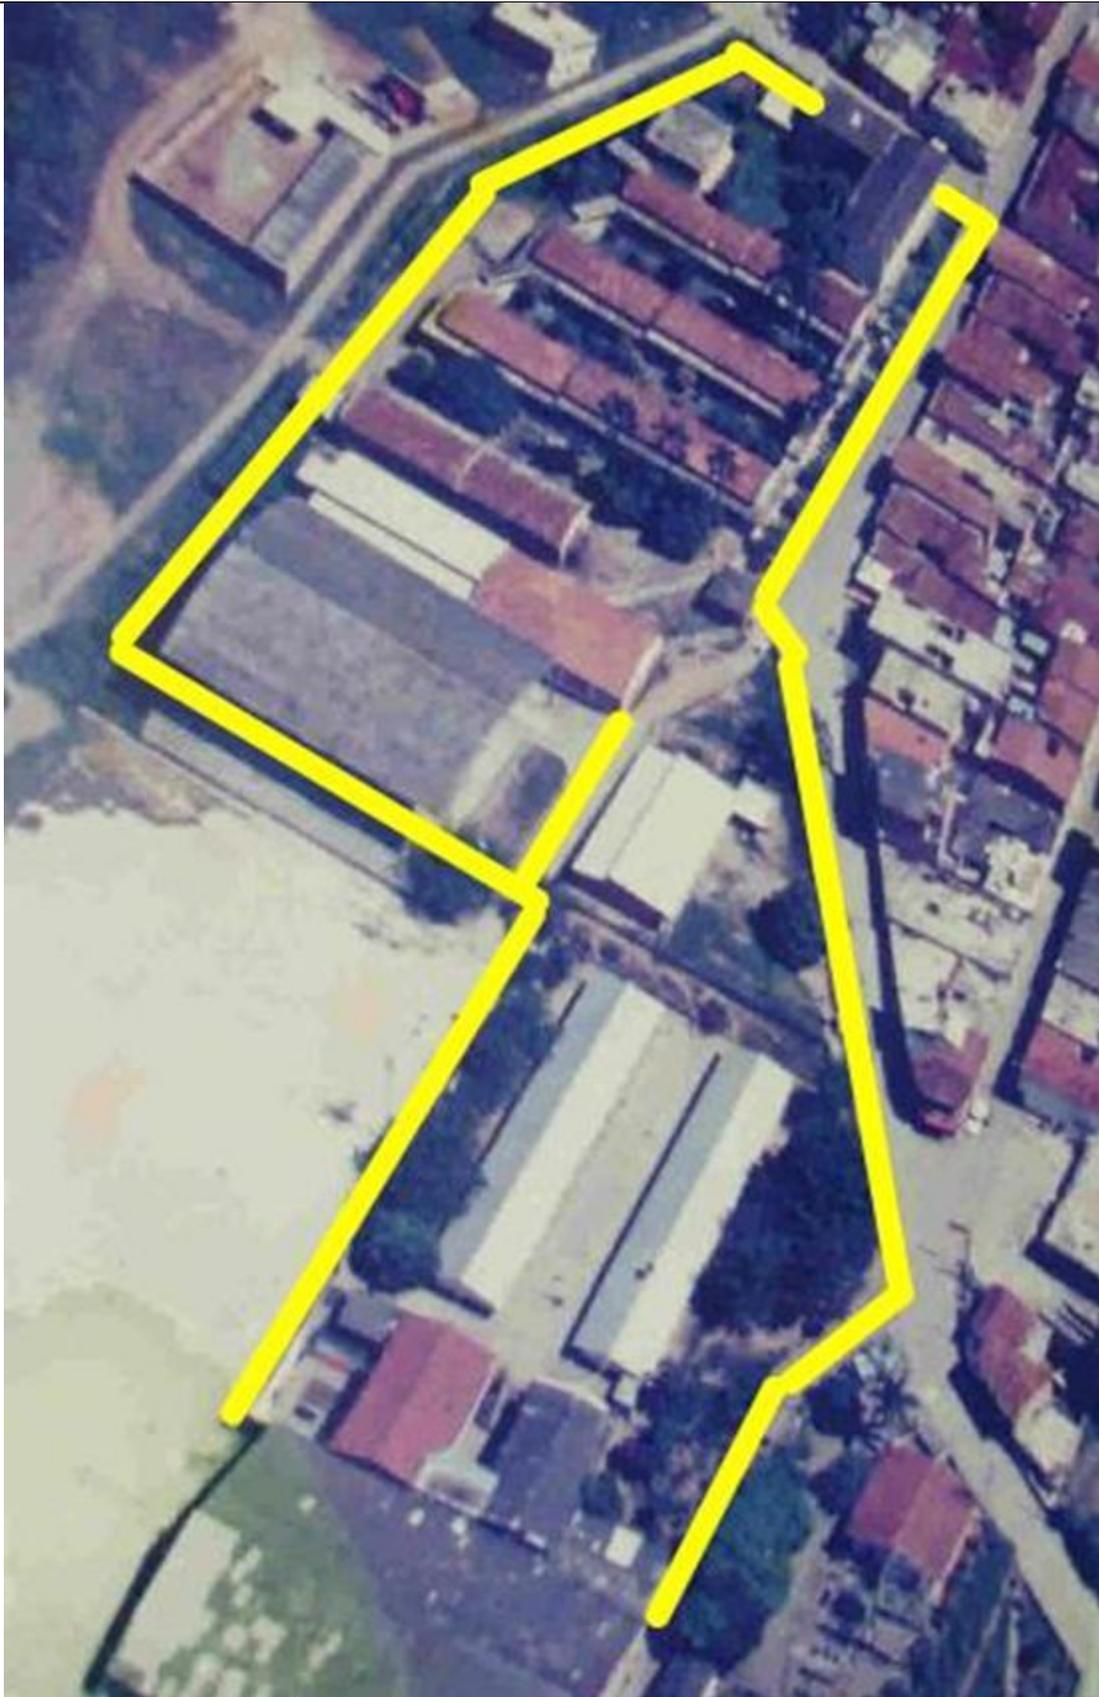
Se propone unir la primaria con el bachillerato en un solo bloque para integrar el área deportiva a la institución

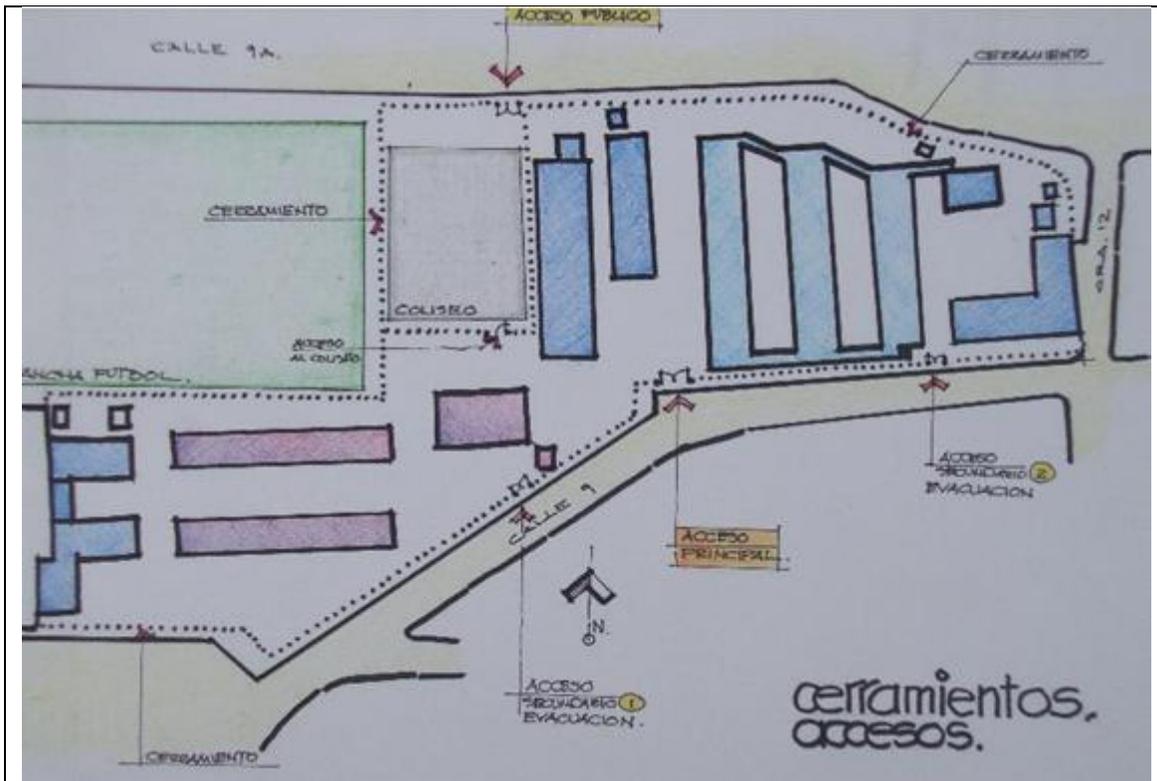
Cierre de la Institución integrando primaria y bachillerato

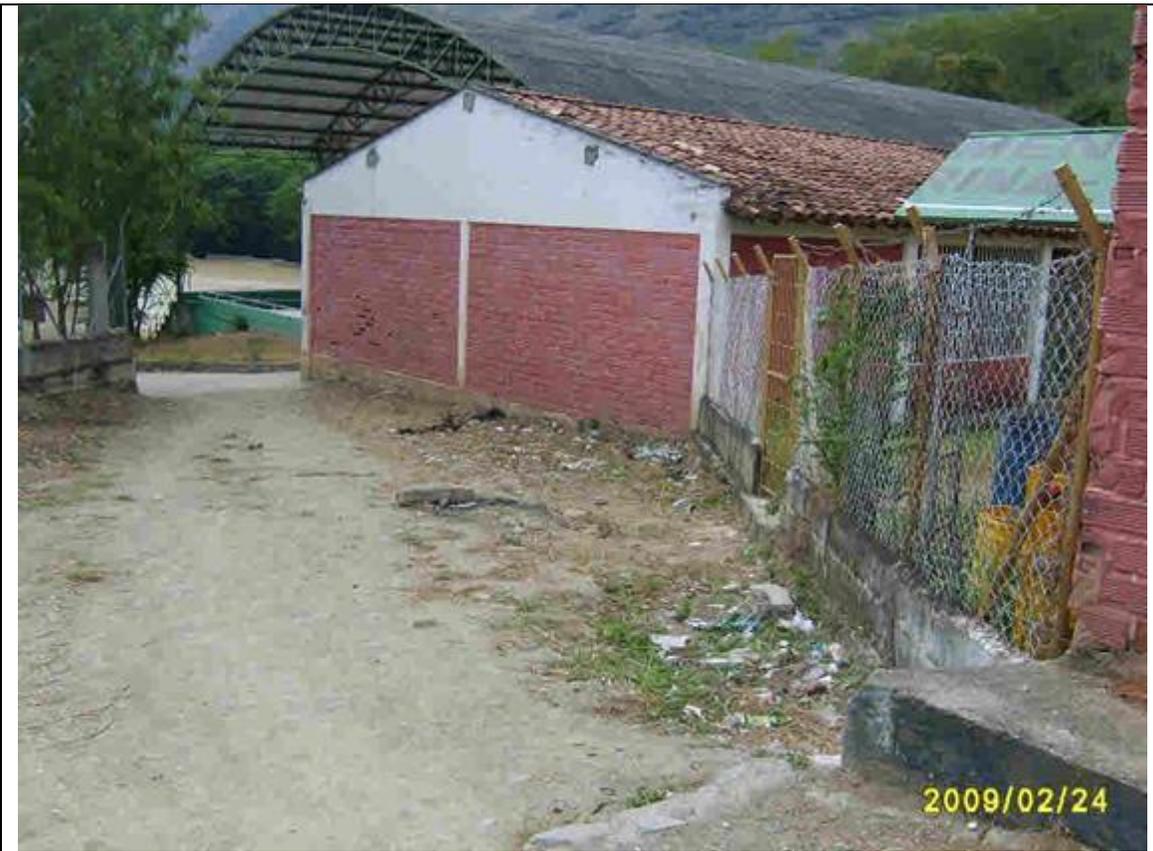
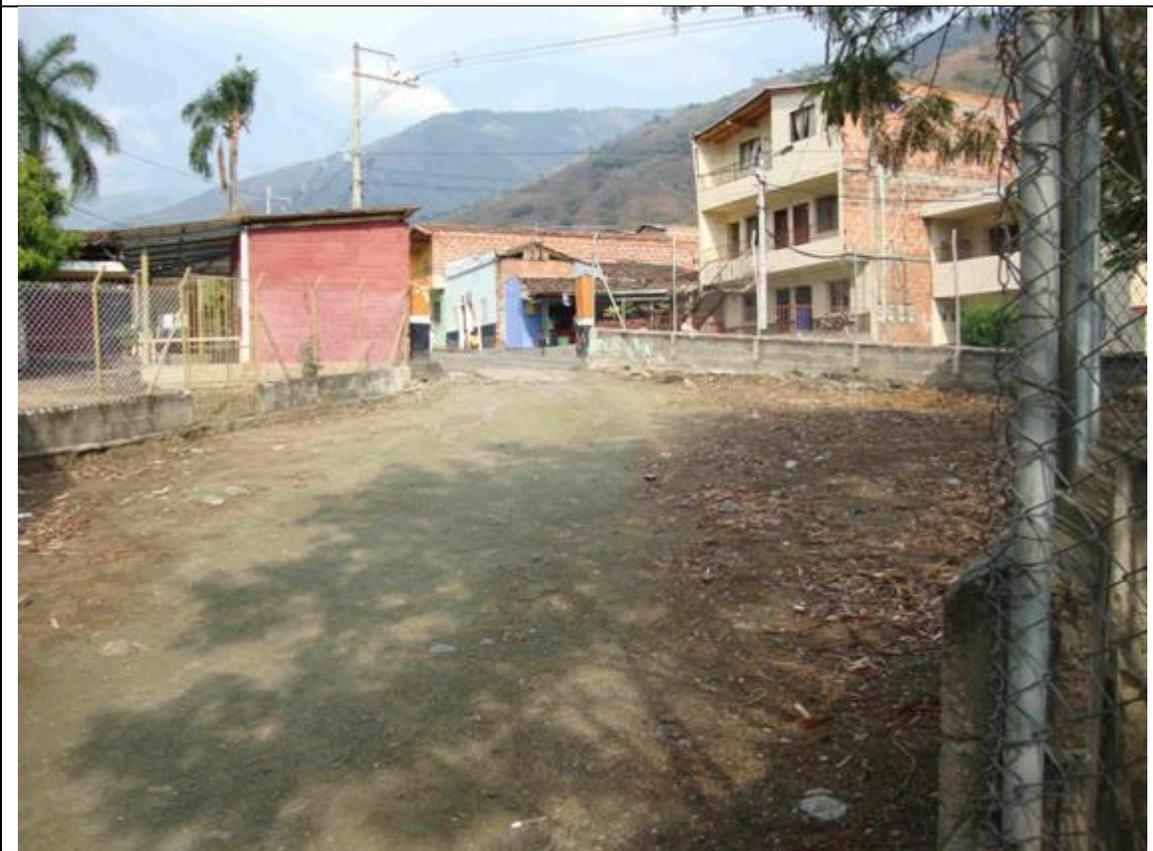
Espacio que se recupera al unificar la primaria con el bachillerato

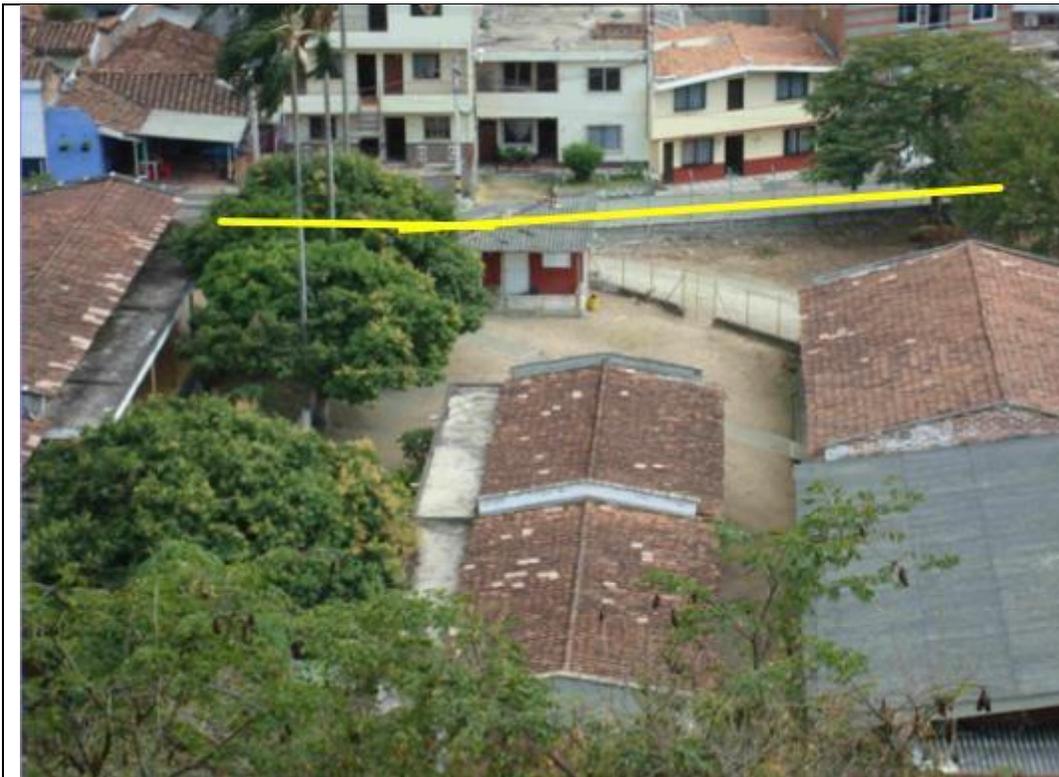
Unificación de la institución

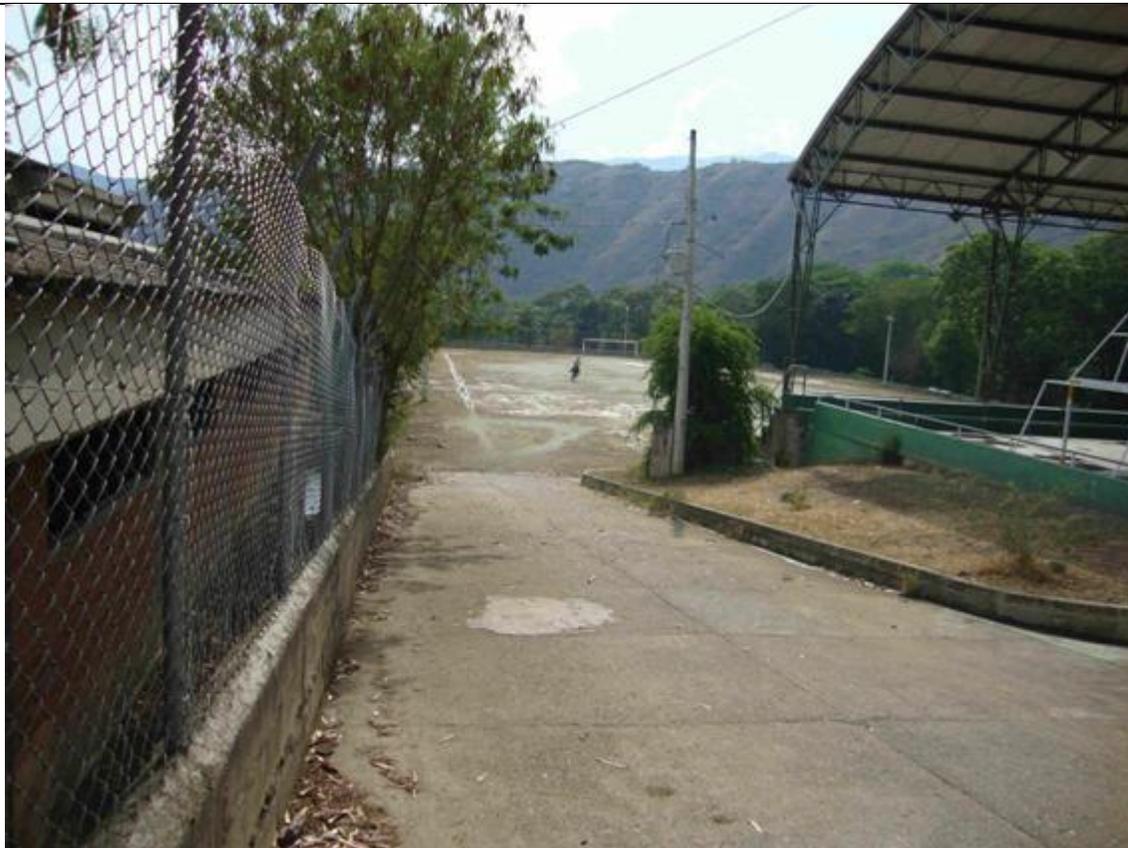
La unificación posibilita el acceso al área deportiva

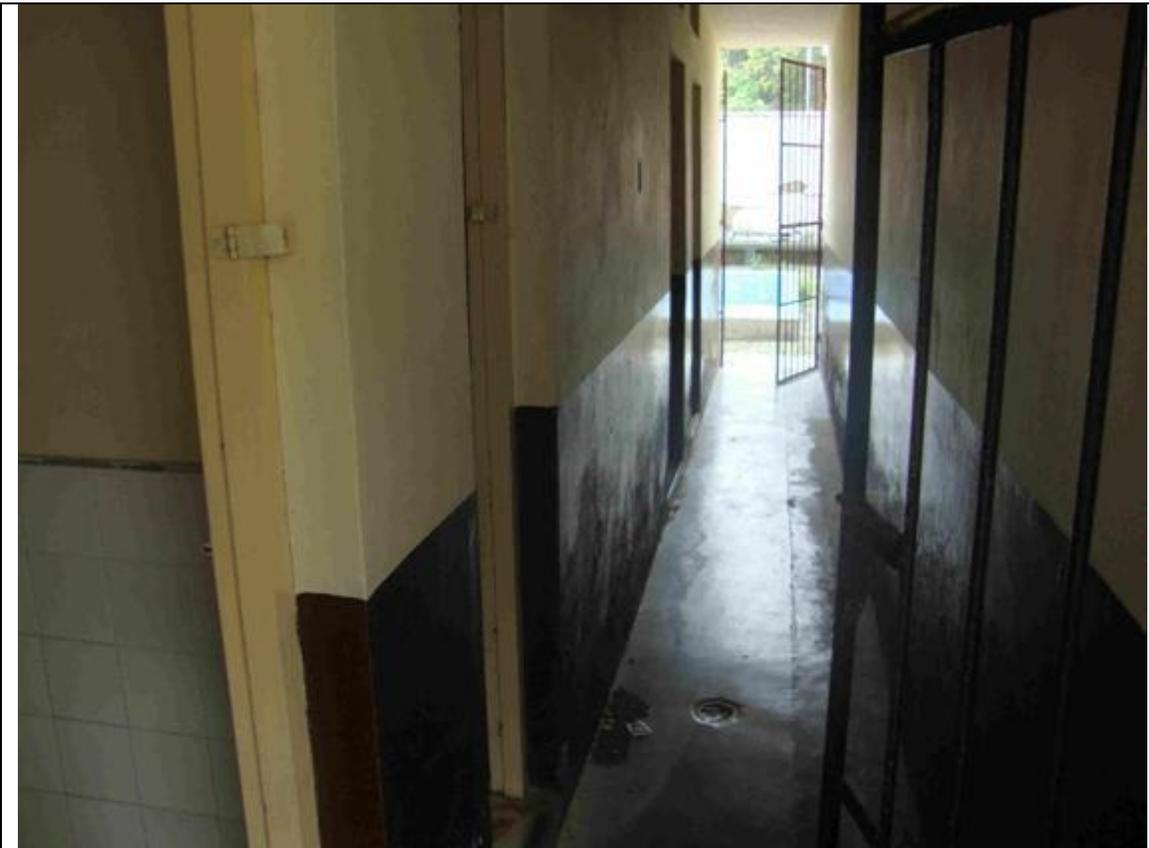
Batería sanitaria del área de preescolar

Adecuación de redes hidrosanitarias.
Enchapes cerámicas.
Pisos cerámica unificados.
Pintura interior Viniltex.
Cuatro unidades sanitarias.
Puertas cabinas porcelanizadas.
Iluminación según diseño eléctrico.

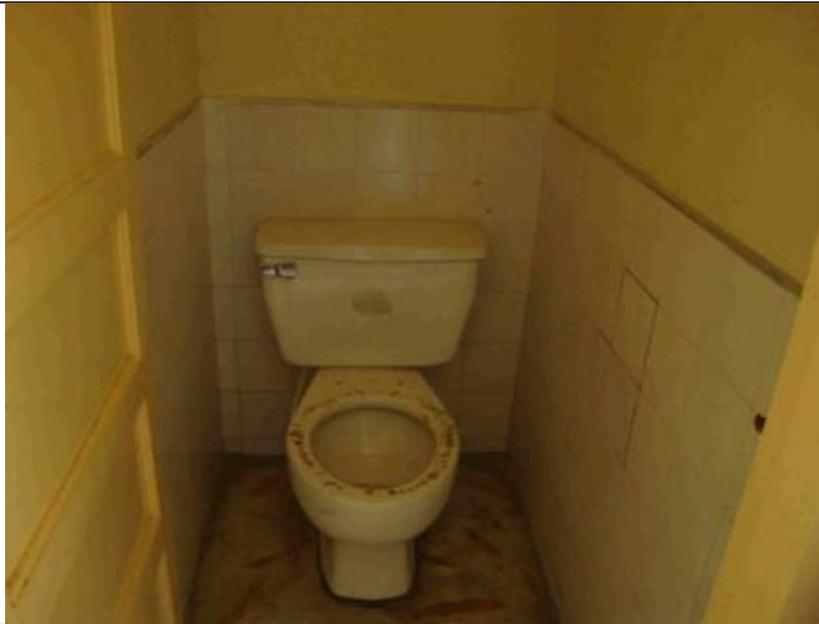
Se requiere adecuación de las unidades sanitarias

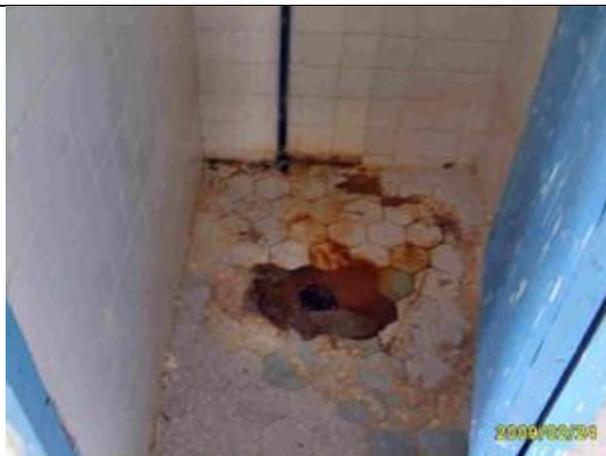
Detalle de uno de los servicios sanitarios

Adecuación pisos cerámicos
Enchapes cerámicos
Cabinas sanitarias porcelanizadas
Cuatro sanitarios y cuatro lavamanos
Iluminación según diseño.
Pintura Viniltex Pintuco.

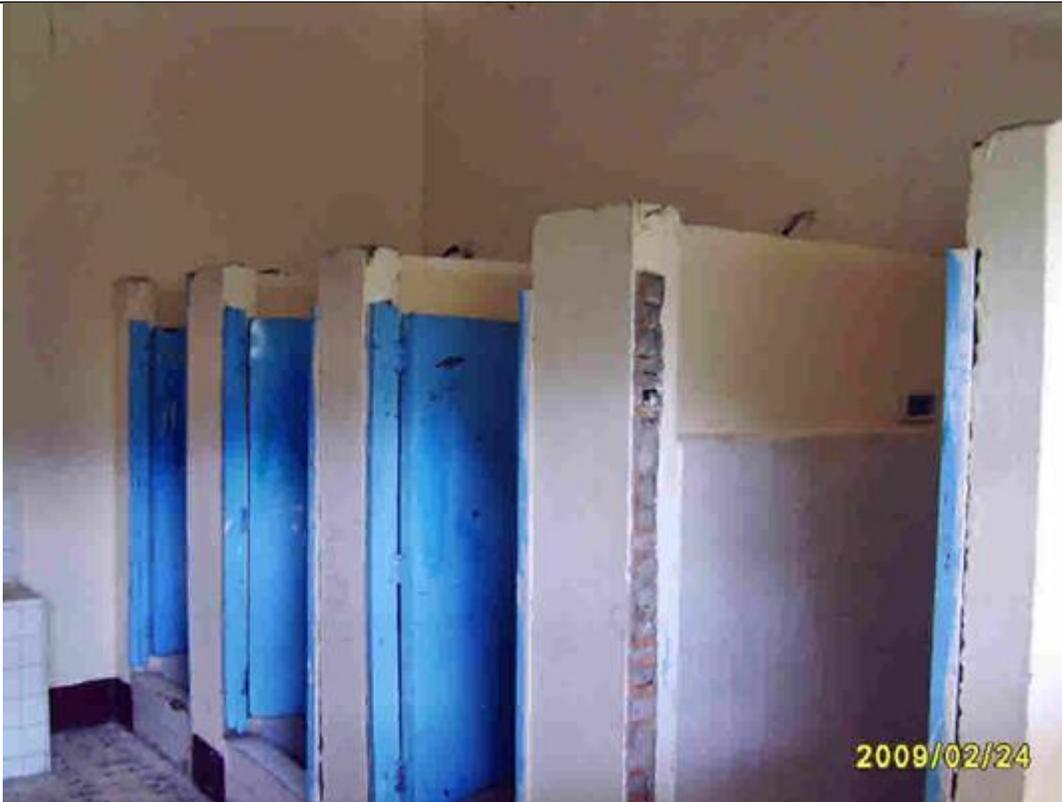
Unidad sanitaria del área de biblioteca y aula de bilingüismo

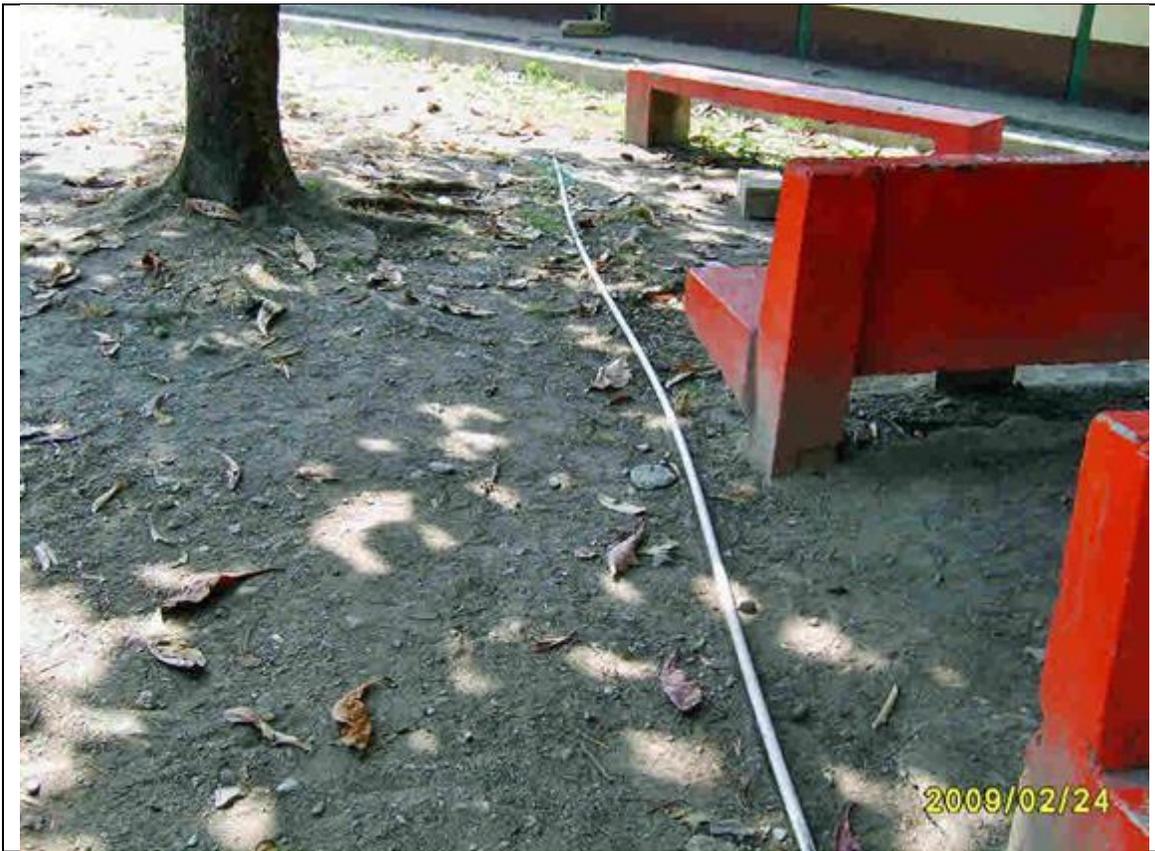
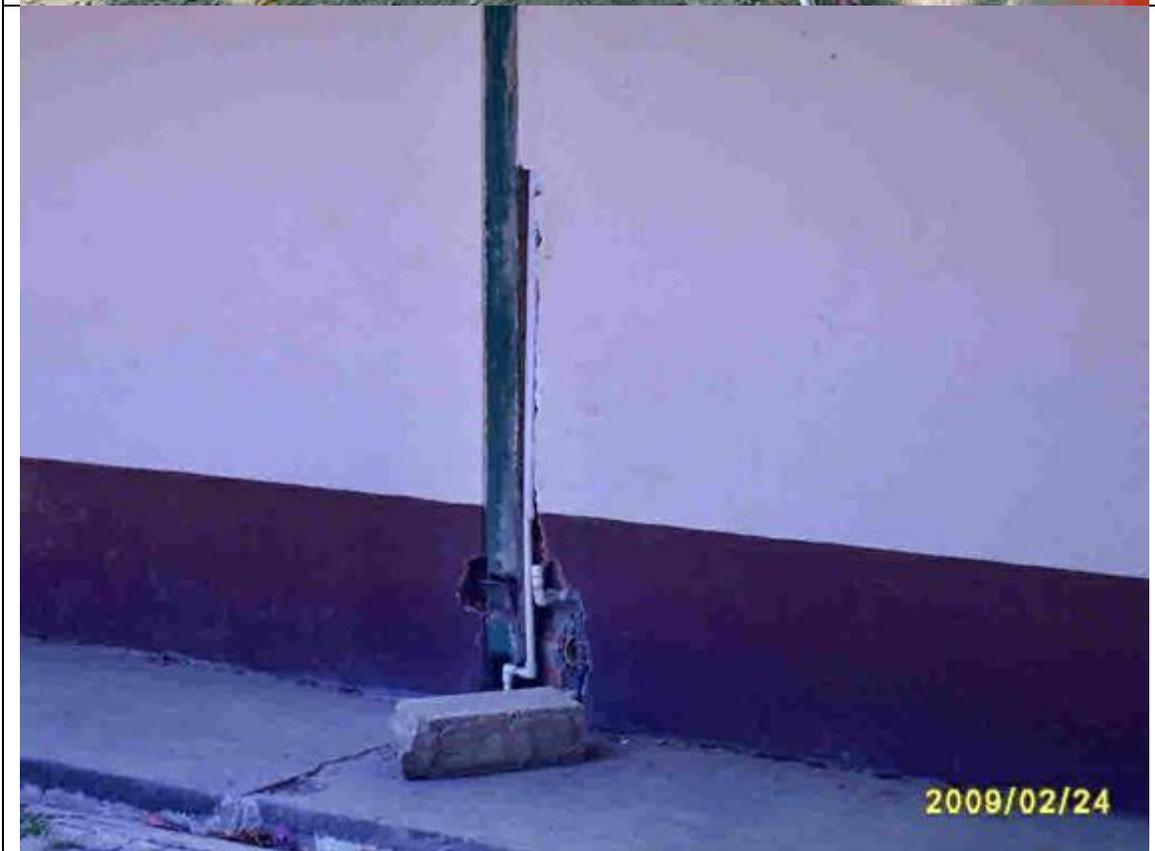
Detalle de la tubería que alimenta el agua en la unidad sanitaria de primaria

Adecuación adecuada de redes hidroeléctricas sanitarias
Unificación de pisos en cerámicos
Complementación de enchapes
Colocación de 6 nuevos lavamanos
Colocación de 6 nuevos sanitarios
Pintura general Viniltex Pintuco
Colocación de 5 puertas nuevas en material porcelanizado (tipo cabinas)
Instalación eléctrica según diseño.

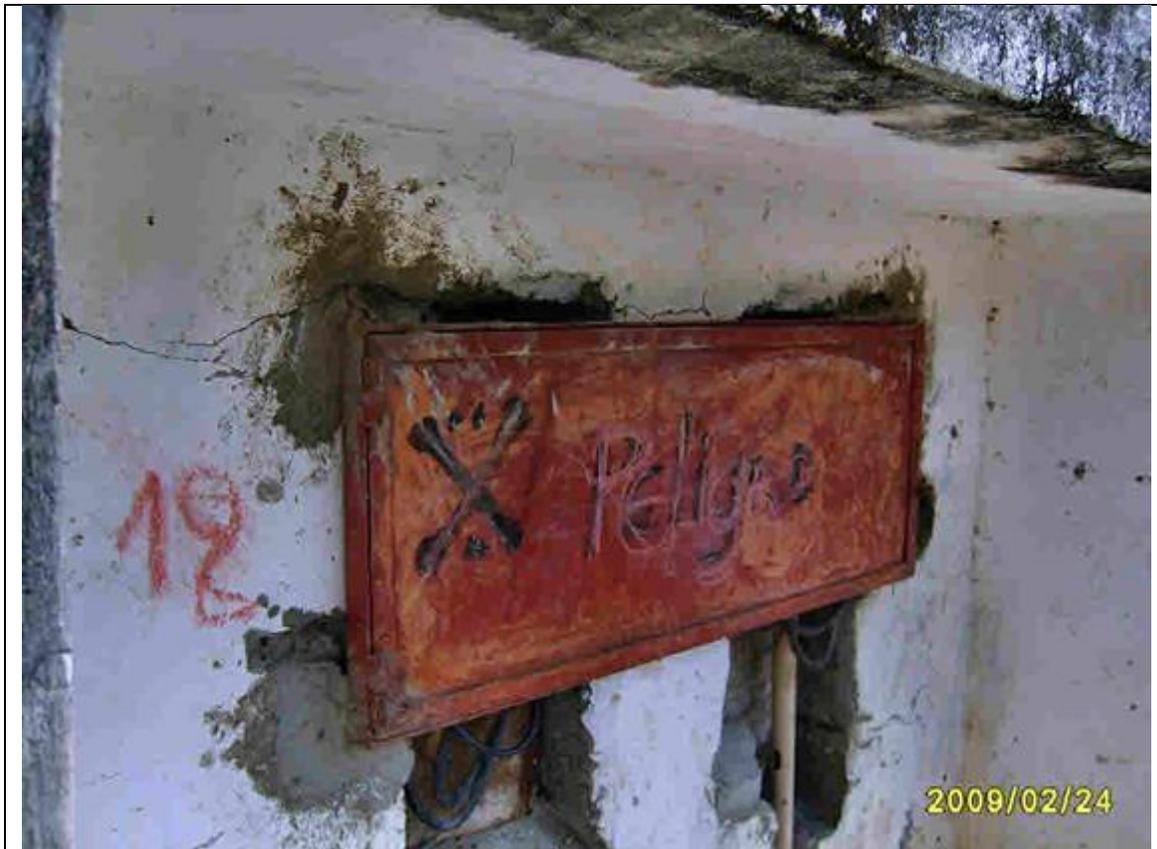
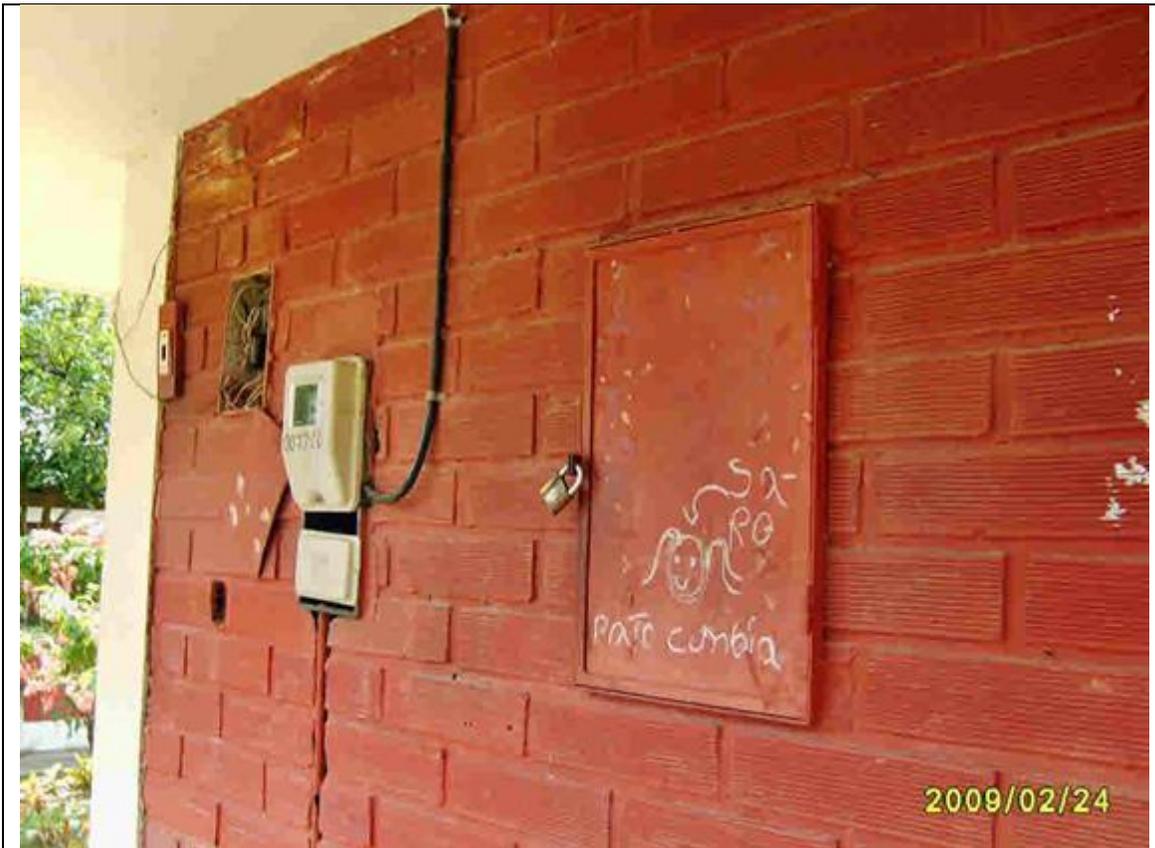
La Institución no cuenta con una adecuada instalación eléctrica

Adecuación del sistema general
Alimentación a las diferentes dependencias
Se nota en cada una de las actividades propuestas del proyecto
