INSTITUCIÓN EDUCATIVA SAN FRANCISCO DE ASÍS

PROYECTO: MEJORAMIENTO DE LA INFRAESTRUCTURA DE LA INSTITUCION EDUCATIVA SAN FRANCISCO DE ASIS DEL MUNICIPIO DE LIBORINA

**Liborina
Núcleo Educativo 514
Marzo de 2010**

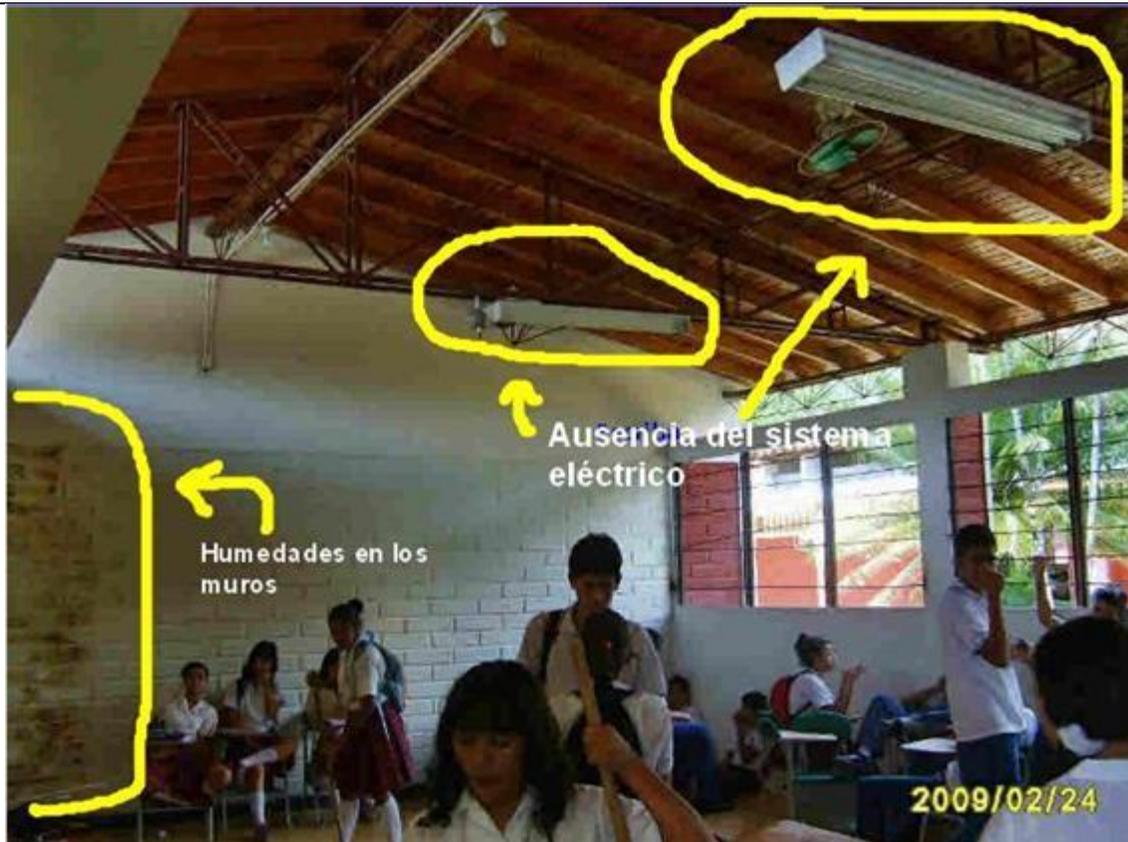
Las aulas de clase no cuentan con el servicio eléctrico requerido para la iluminación y la ventilación

Adecuación del sistema general
Alimentación a las diferentes dependencias
Se nota en cada una de las actividades propuestas del proyecto

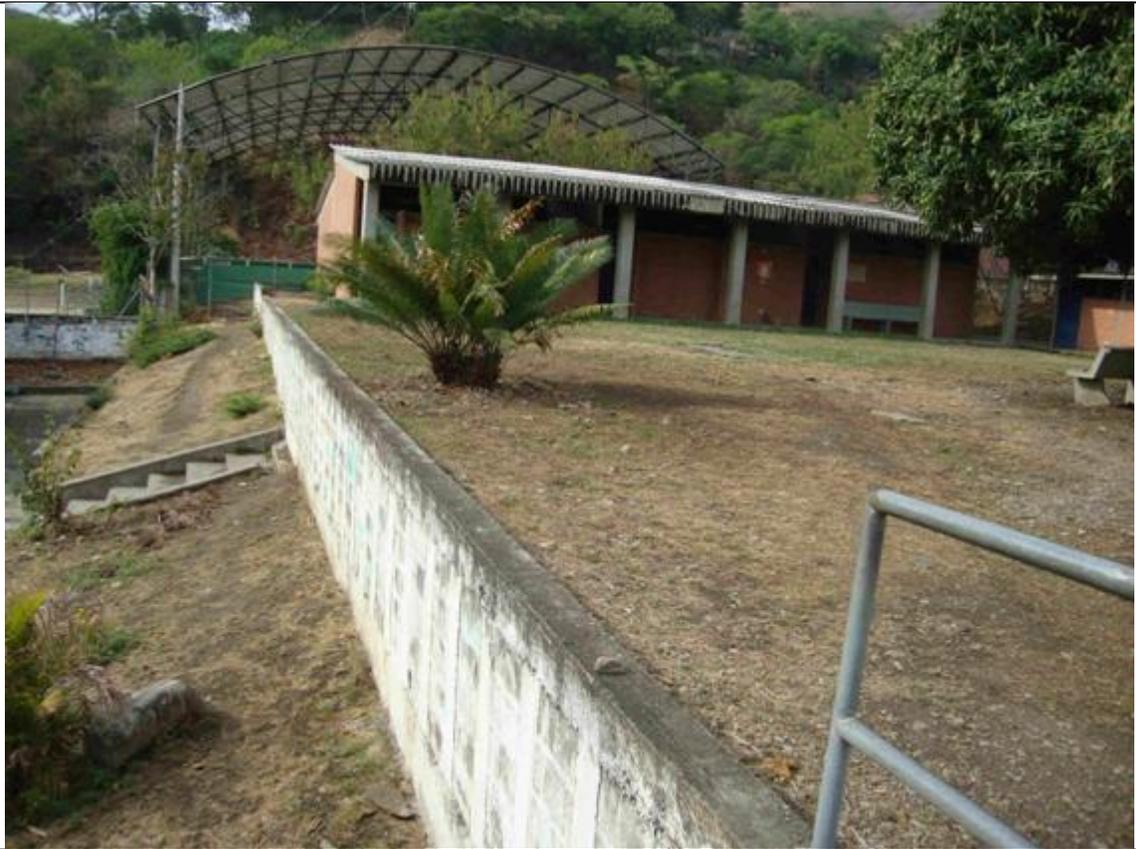
Se requiere adecuar las escalas que unen la primaria con el bachillerato, un muro de dos metros convierte este paso en un peligro para los niños de la primaria y en especial para los estudiantes que presentan barreras para el aprendizaje.

Escalas de 2 Mts. De ancho
Huella 30 Centímetros, contrahuella 17.5 Cms.
Concreto reforzado.
Acabado piso antideslizante.
Pasamanos metálico de 90 Cms, más esmalte.
Balcón de protección del muro elaborado en tubo galvanizado

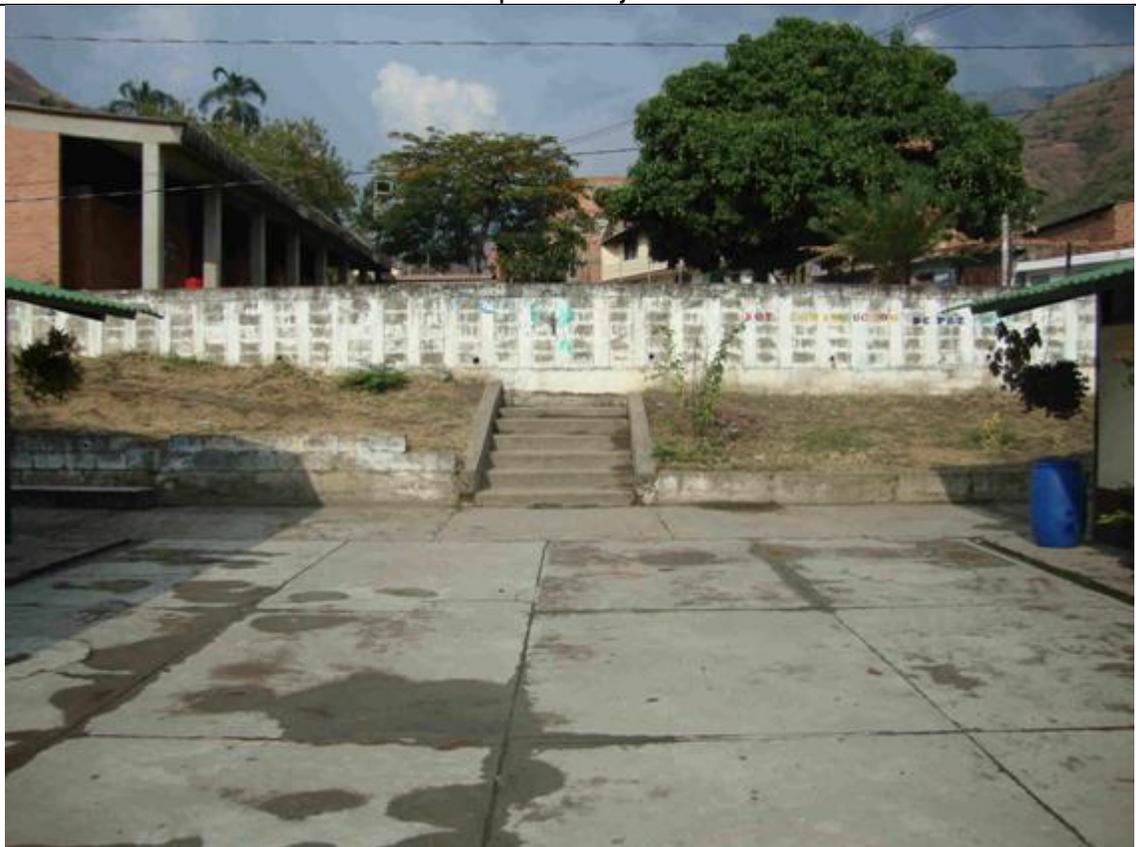
Vista frontal de las escalas de acceso y del muro que se convierte en un peligro

para los niños

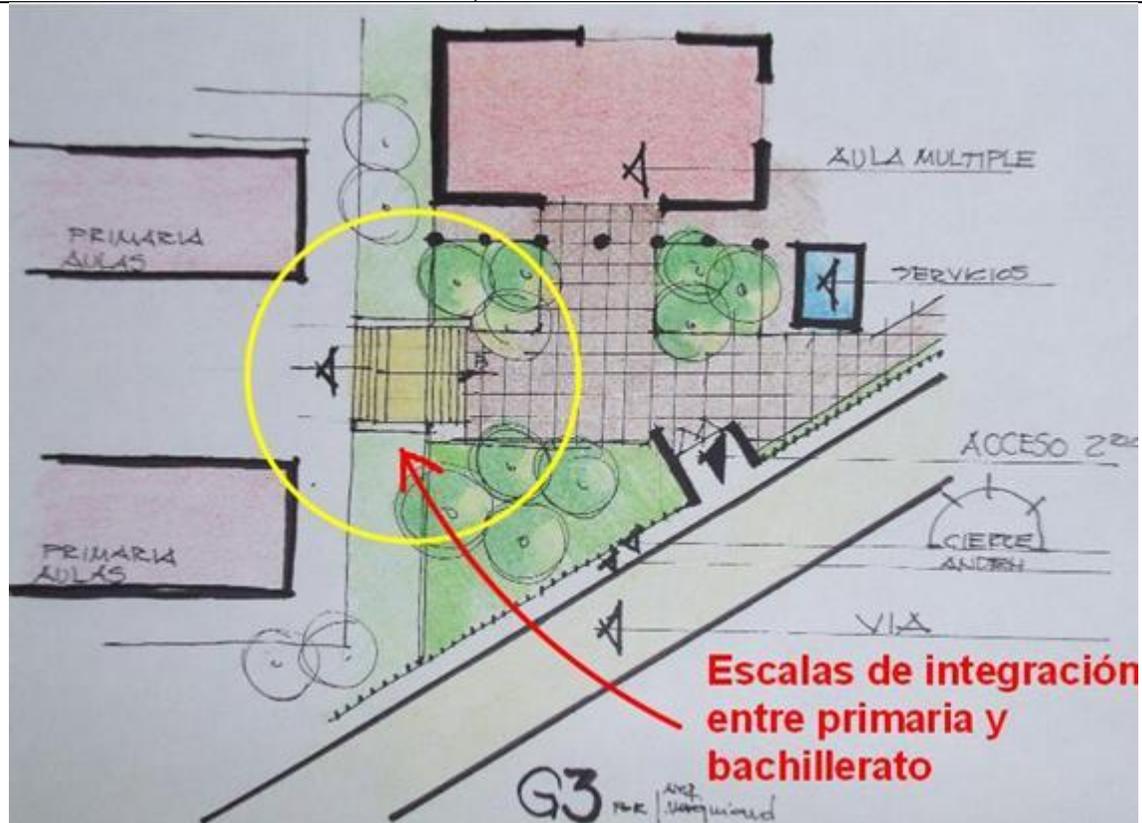
Propuesta de escalas para la integración entre primaria y bachillerato, adecuaciones para evitar el peligro que implica esta área.

La integración de primaria con Bachillerato por una escalinata de buenas dimensiones, para una correcta movilidad, así como de una rampa para la movilidad de los discapacitados.

Concreto reforzado, ancho 4 metros.

Rampa discapacitados.

Pasamanos metálico.

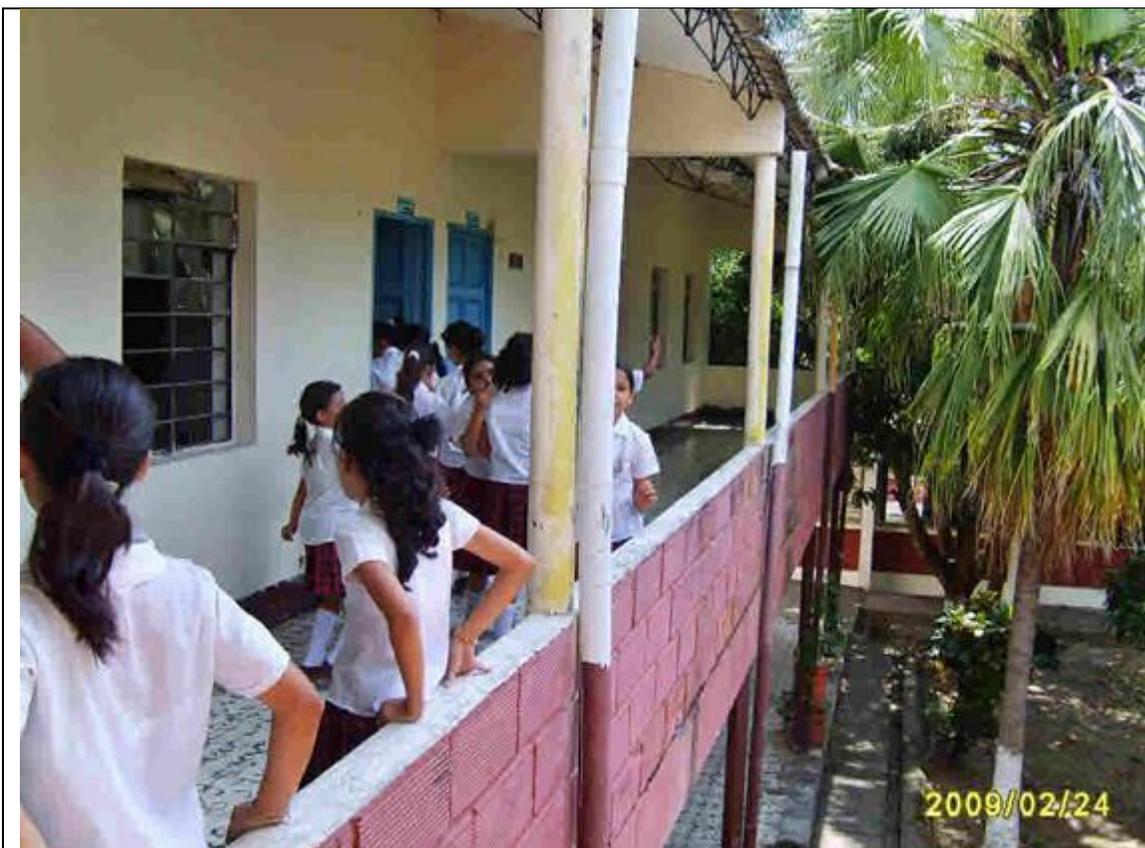
Área de biblioteca y aula de bilingüismo, requiere unas escaleras de acceso que lo integre a las otras áreas de la Institución

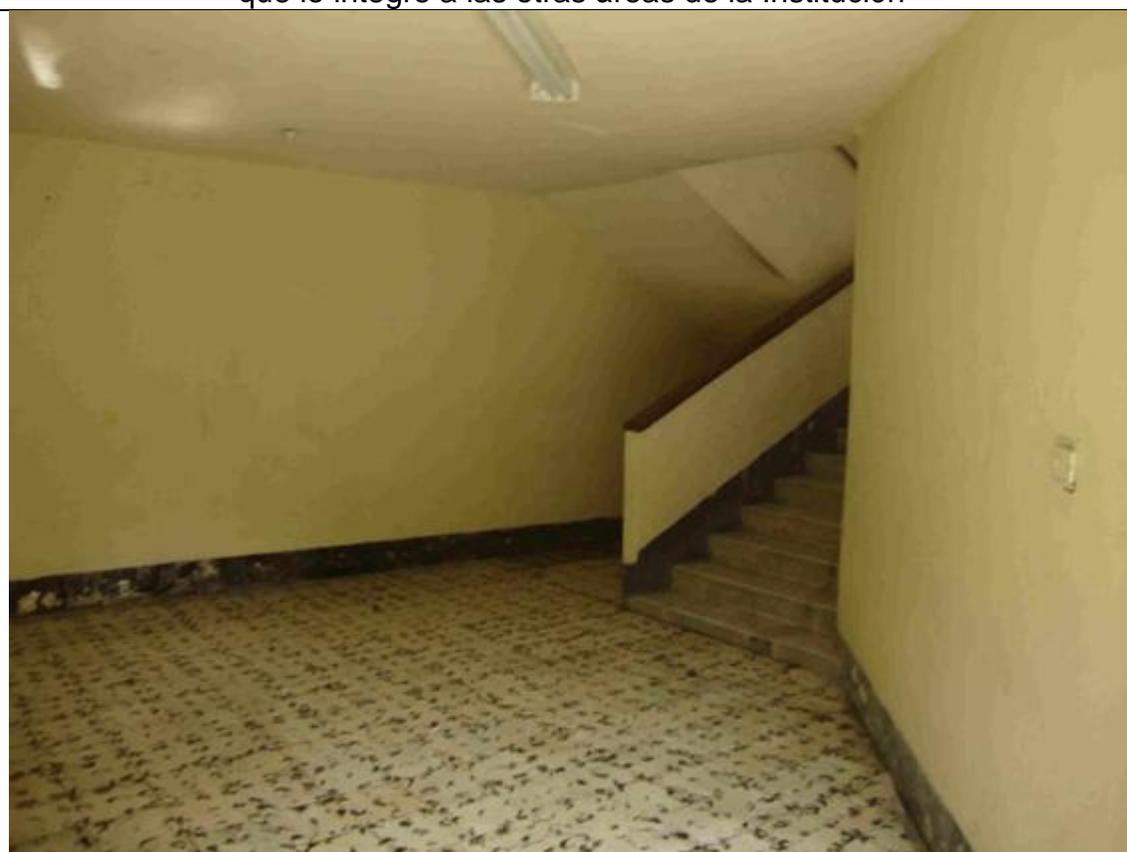
Actual acceso al área de biblioteca y sala de bilingüismo, no facilita la integración con las otras dependencias de la Institución

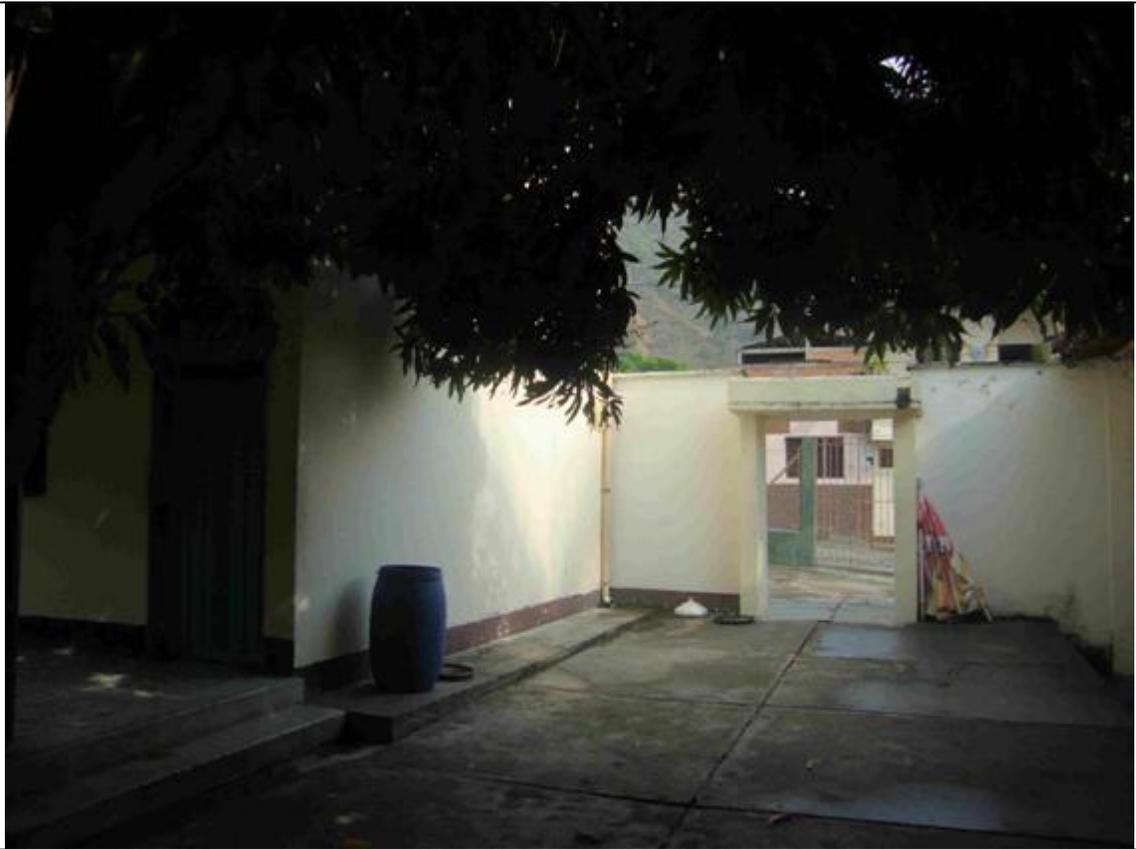
Área que facilita la integración al área de biblioteca y aula de bilingüismo

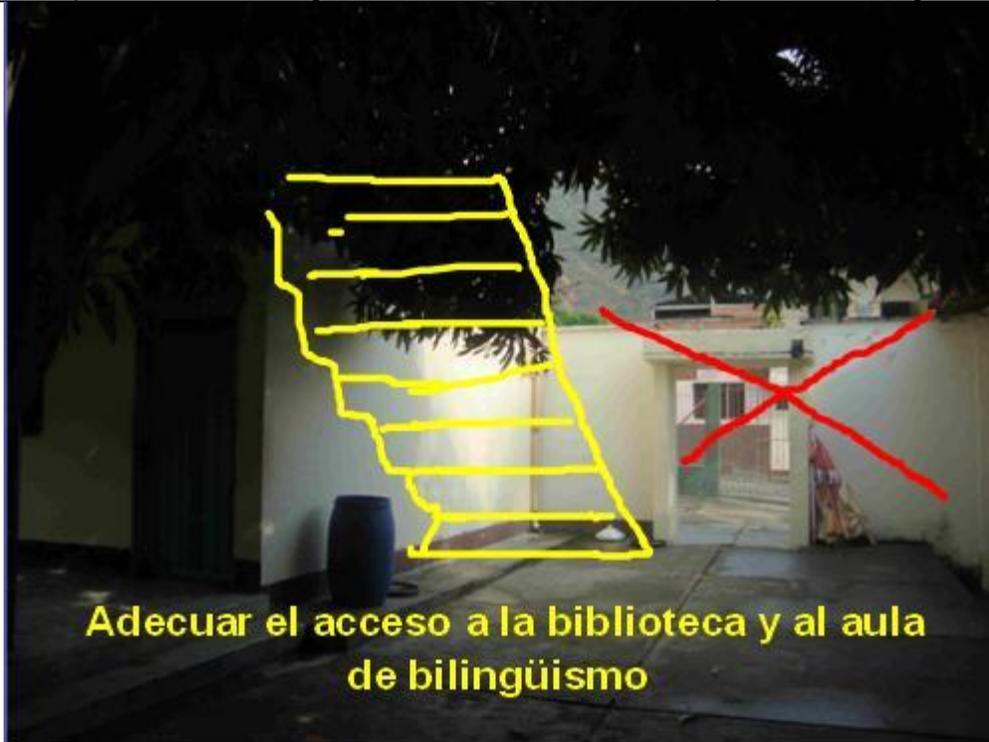
Adecuar el acceso a la biblioteca y al aula de bilingüismo

Se propone las escaleras de acceso y la demolición del muro que separa el área con los demás espacios de la Institución

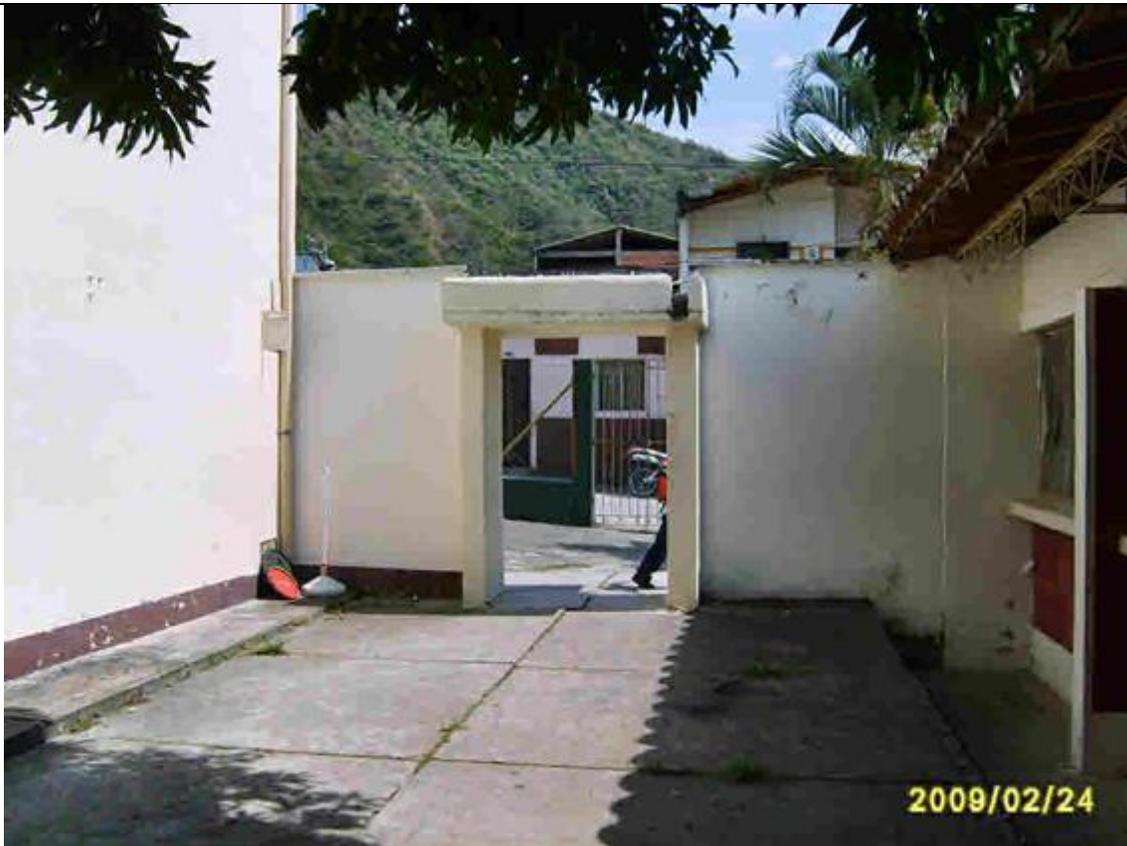
El muro desaparece para facilitar el acceso al área de biblioteca y bilingüismo

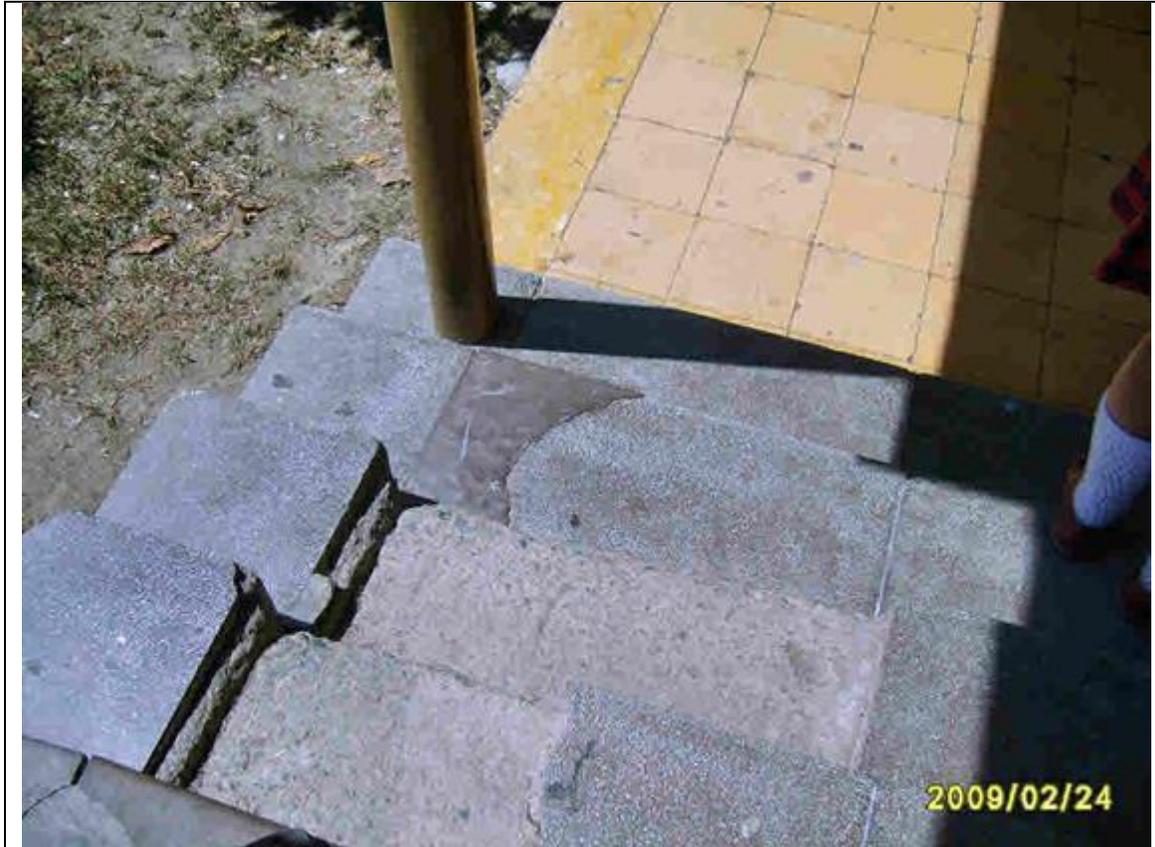
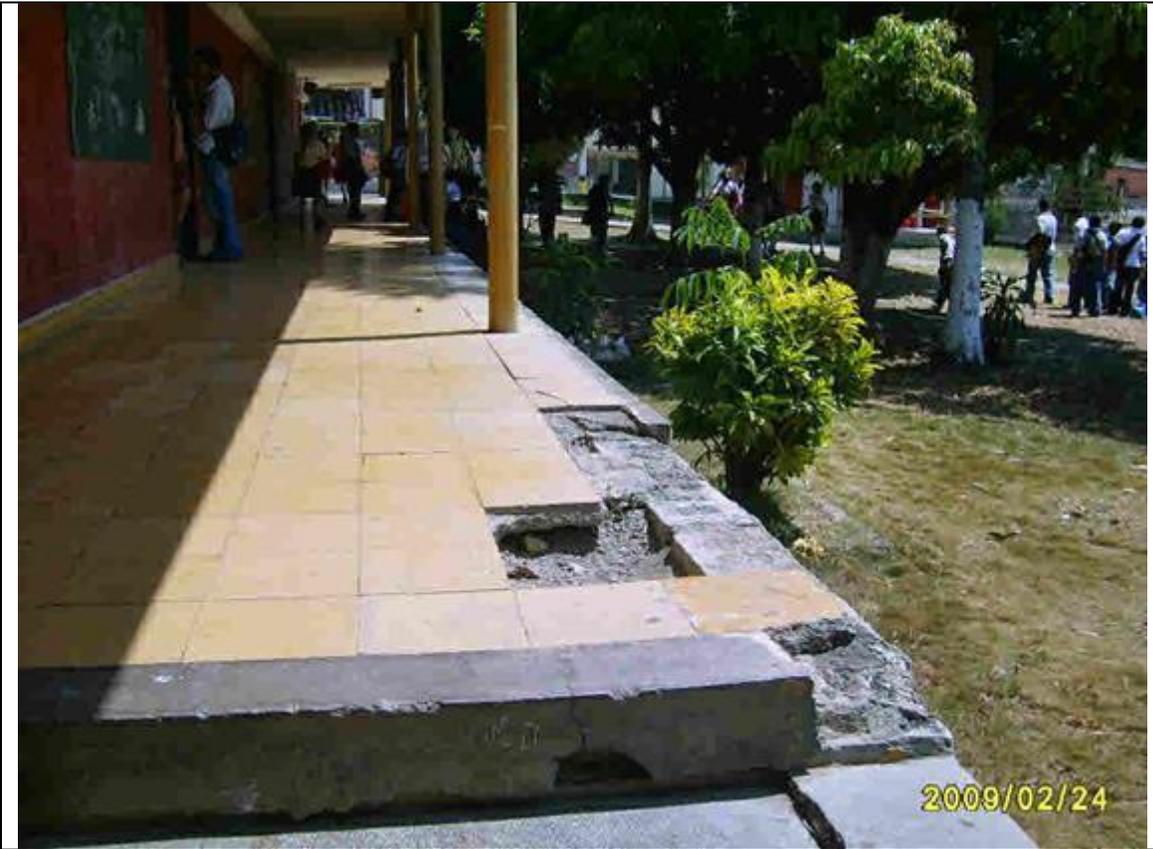
Detalle de las escaleras, requieren adecuación urgente

Adecuación de pisos en concreto reforzado
Baldosa o cerámica según diseño

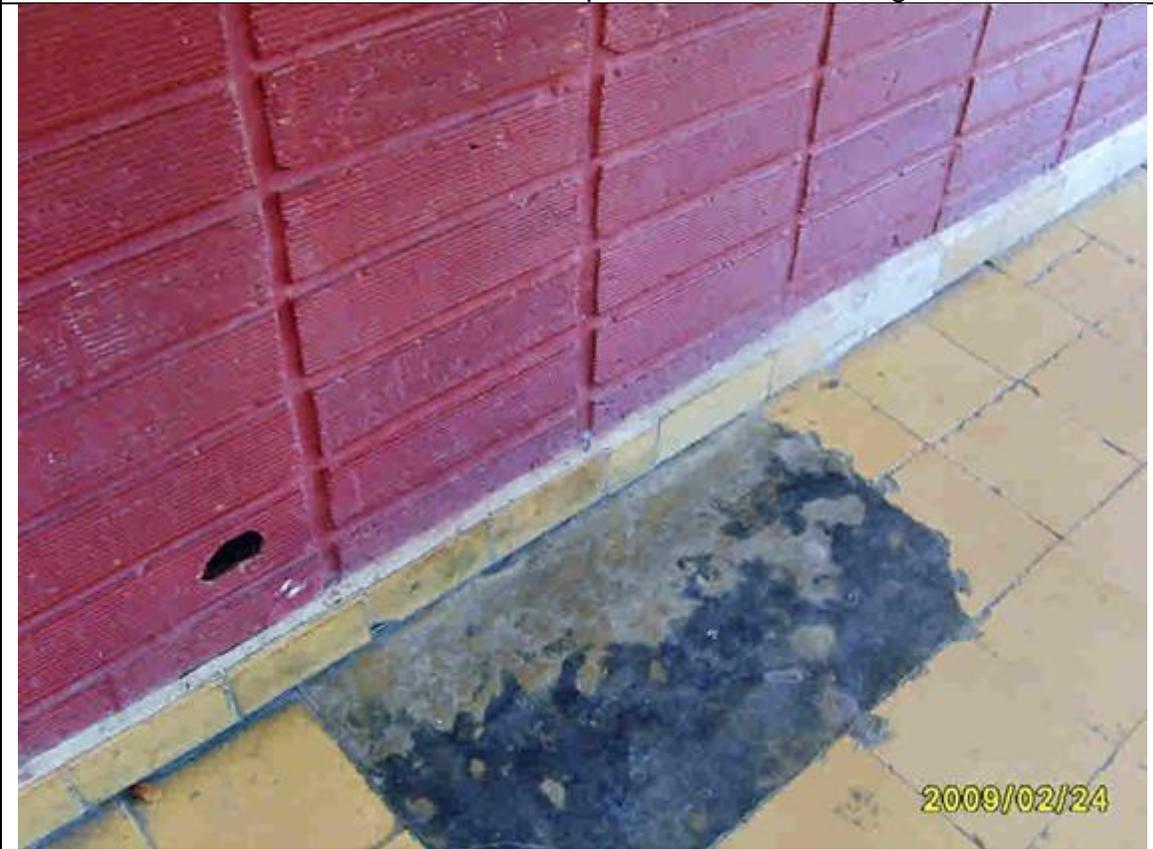
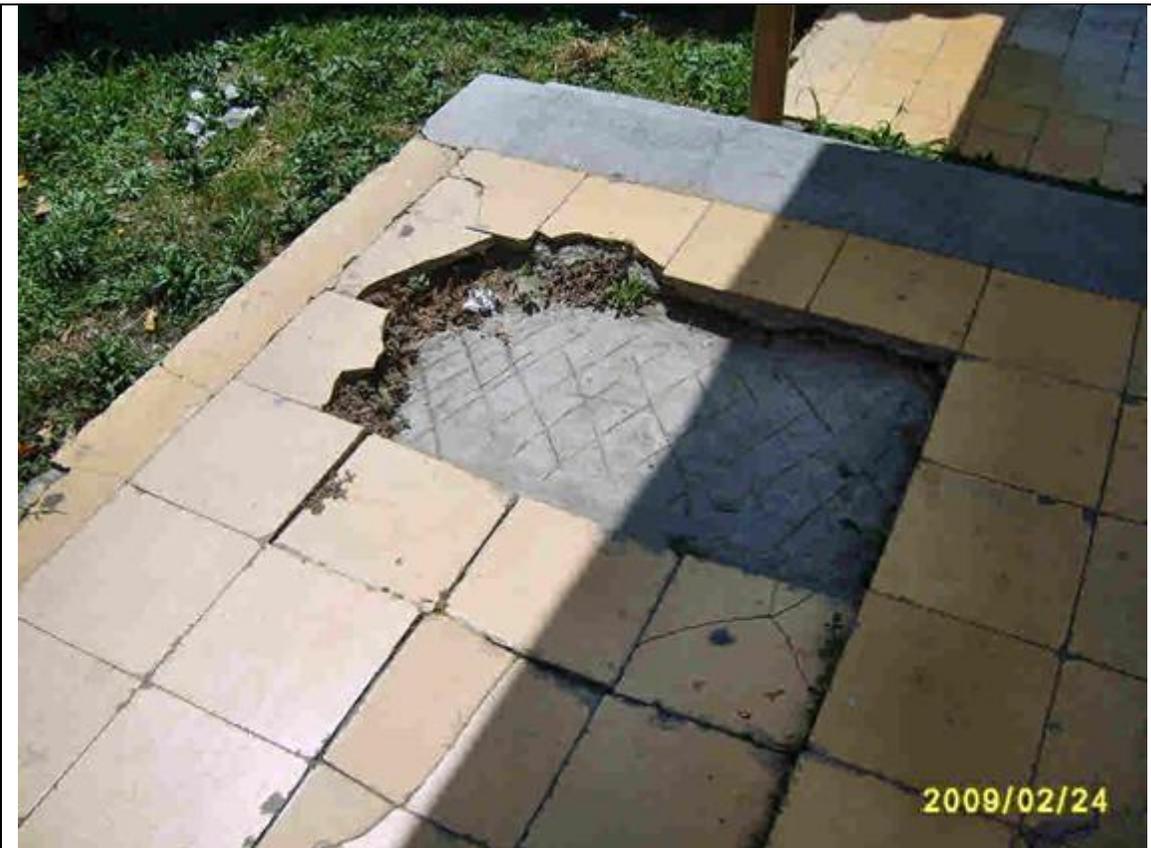
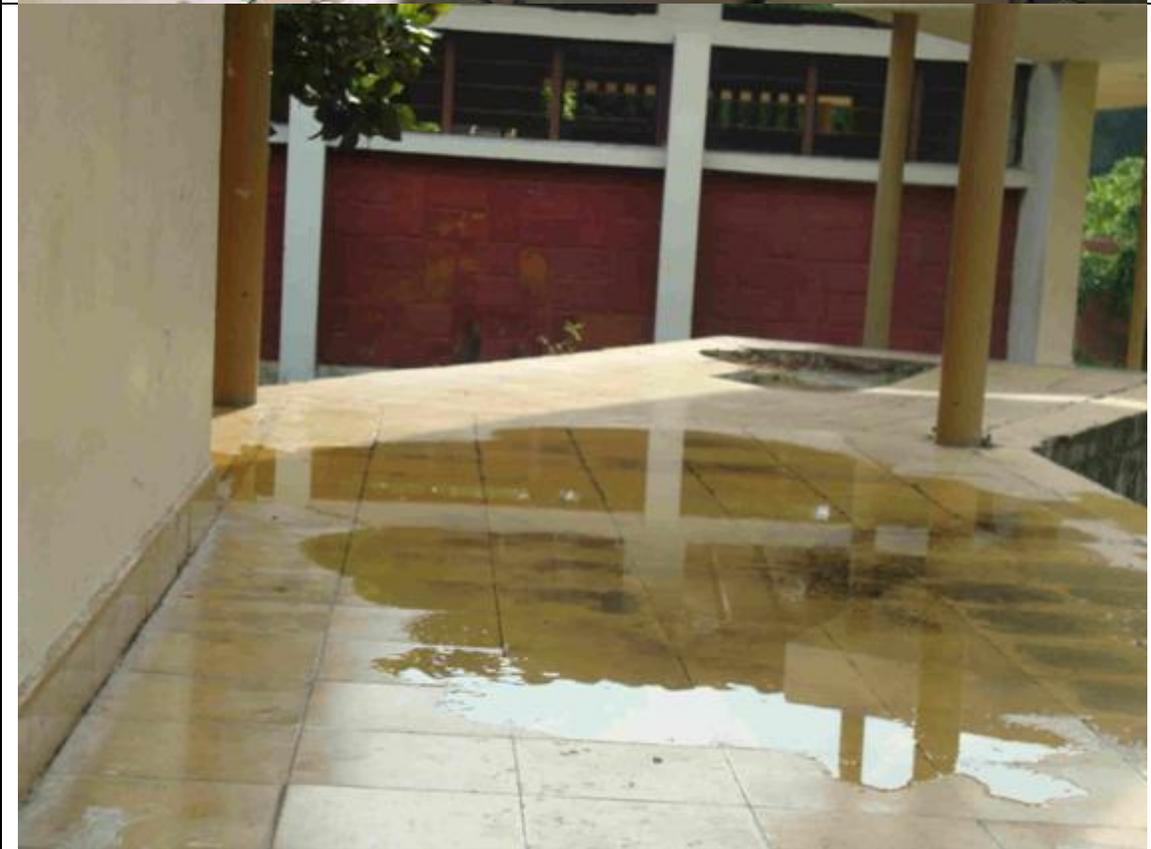
Detalles de corredores que se encuentran en inadecuadas condiciones y representan peligro para la comunidad educativa

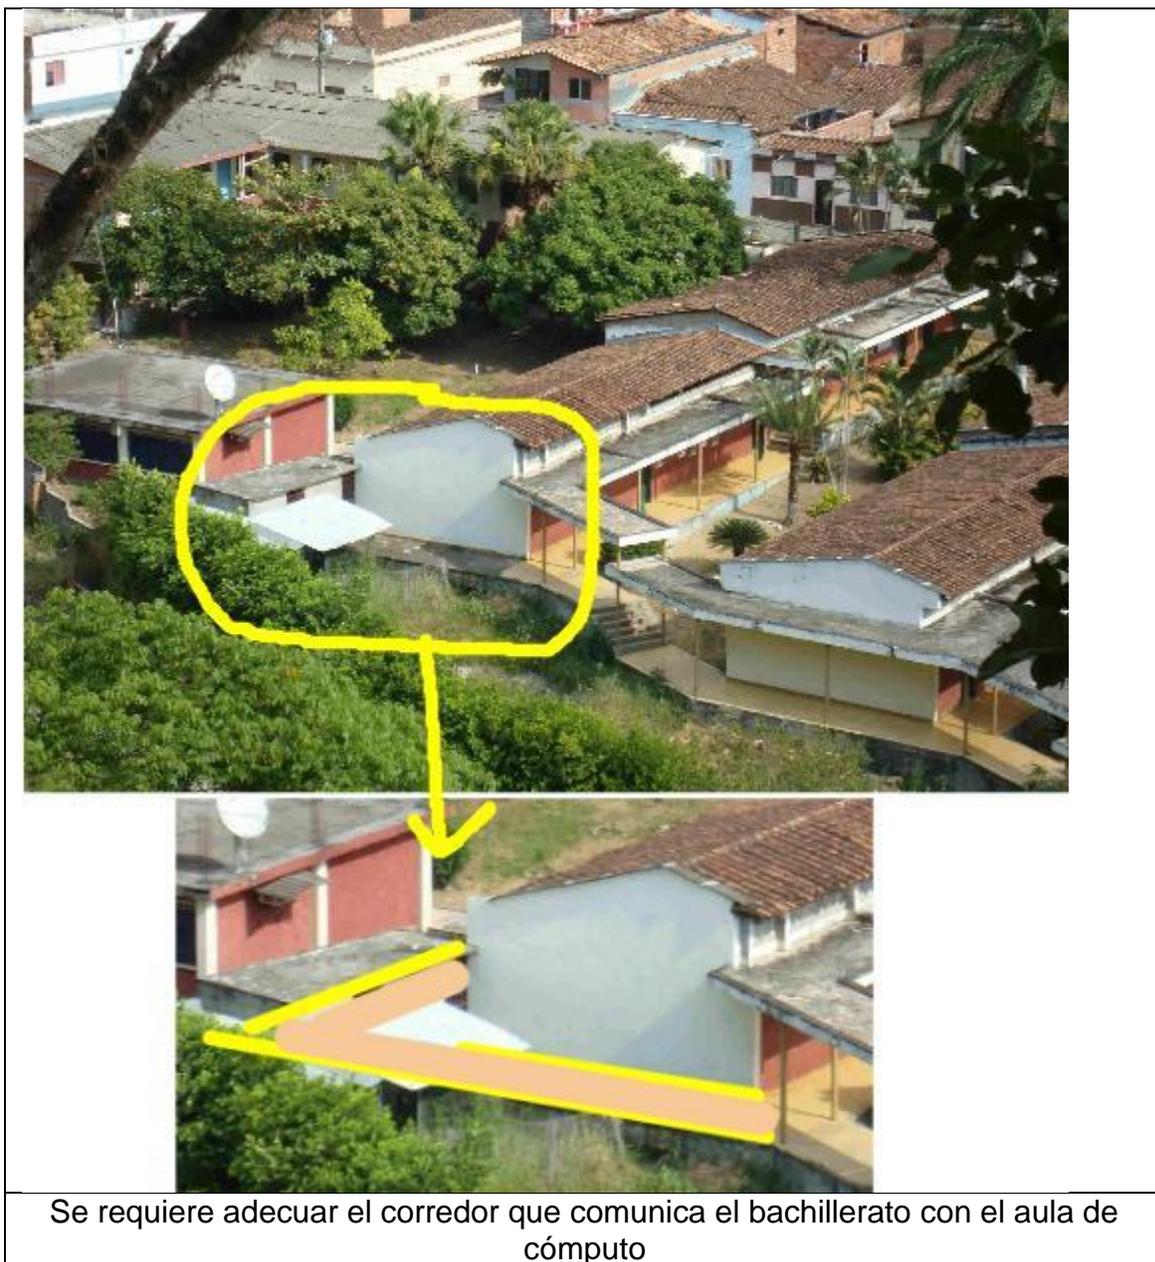
Se requiere adecuar el corredor que comunica el bachillerato con el aula de cómputo

Adecuación del corredor hacia la sala de cómputo por el lado izquierdo de las aulas de clase.

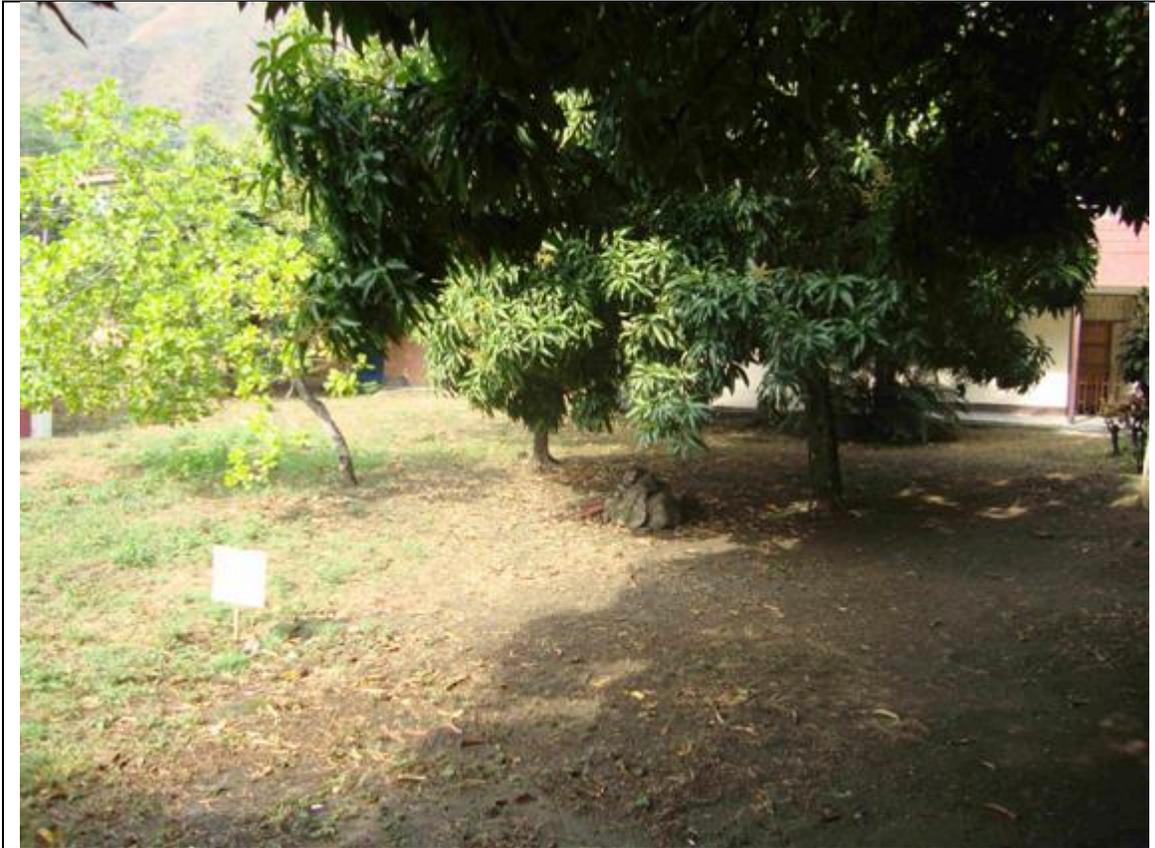
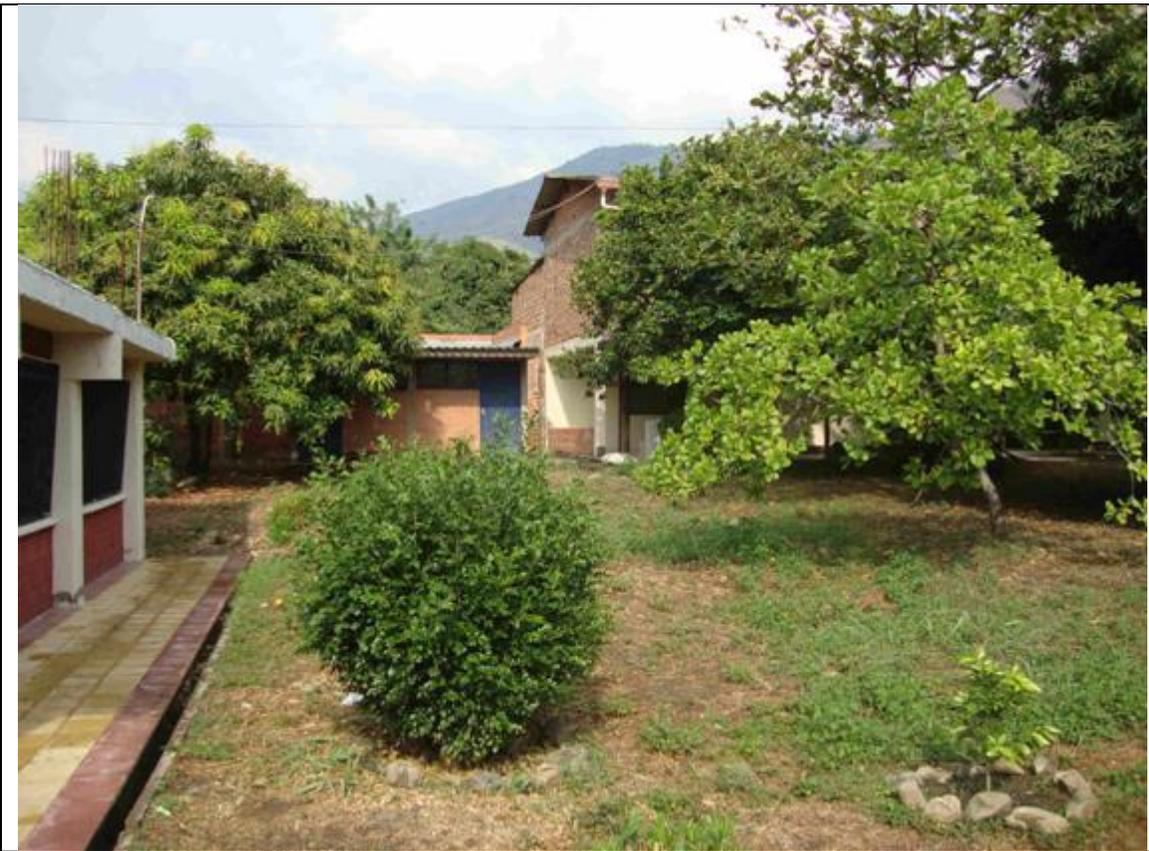
Espacio disponible para la plazoleta cultural como lugar propicio para actividades pedagógicas y para mejorar los ambientes de aprendizaje

Piso concreto reforzado más color según diseño
Jardineras bloque concreto 10*20*40 revitados más pintura
Ocho palmas (palmabotella)
Jardines más engramados.
Iluminación según diseño eléctrico

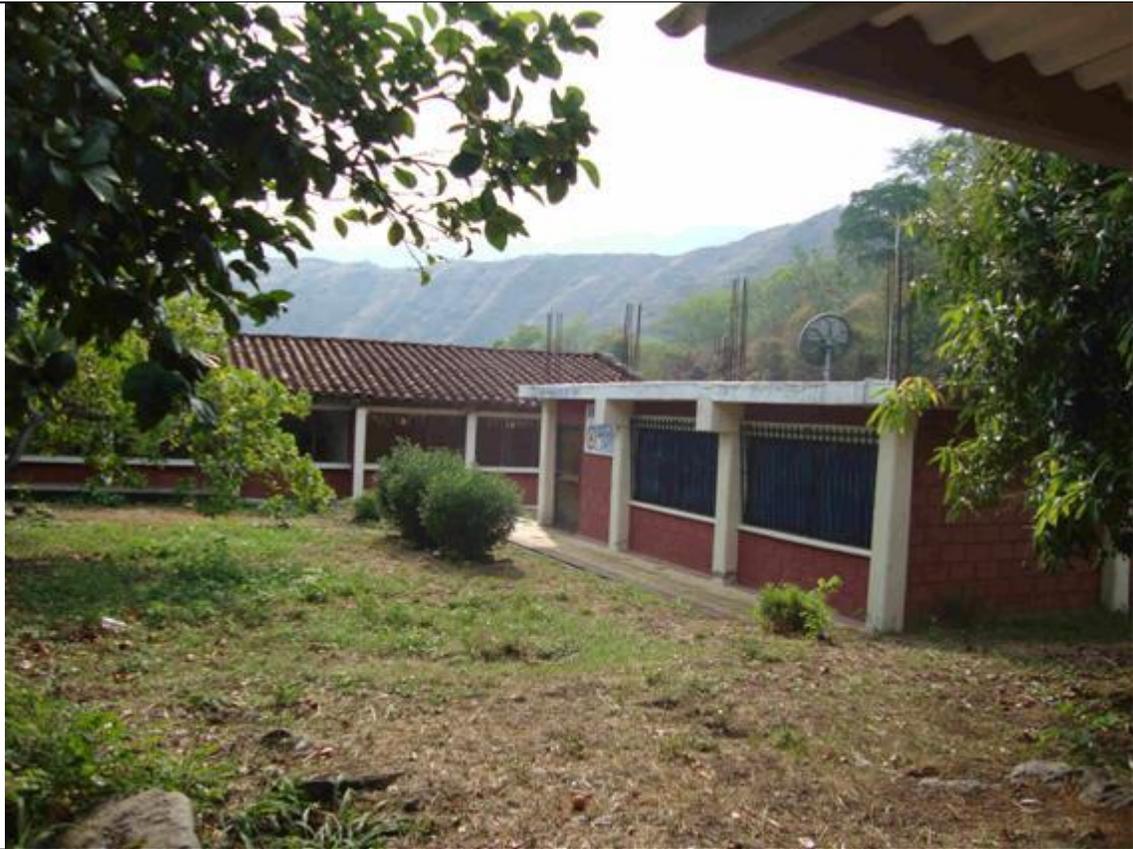
La Plazoleta convertirá este espacio en un área propicia para múltiples actividades

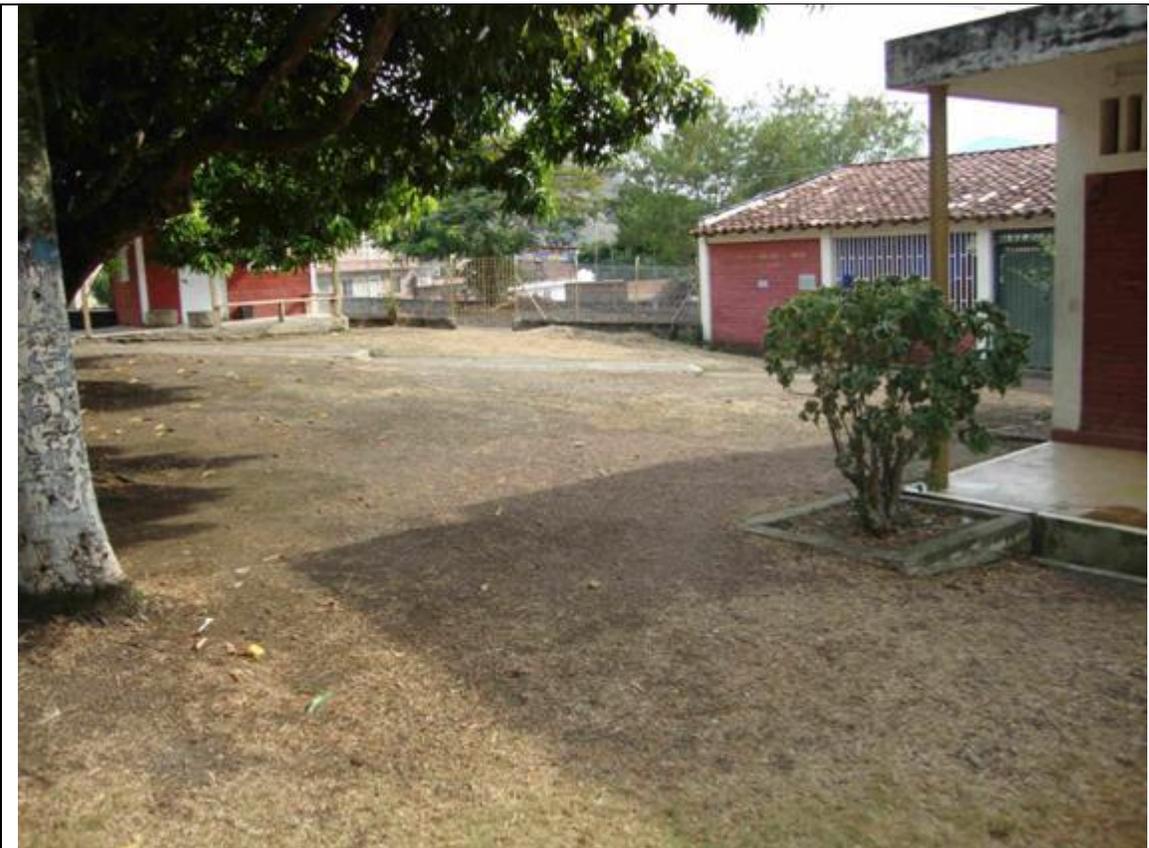
Se requiere adecuar la plazoleta principal para mejorar los ambientes educativos

15 palmas de 3 Mtrs. Palmabotella, jardines y engramados.

Iluminación según diseño.

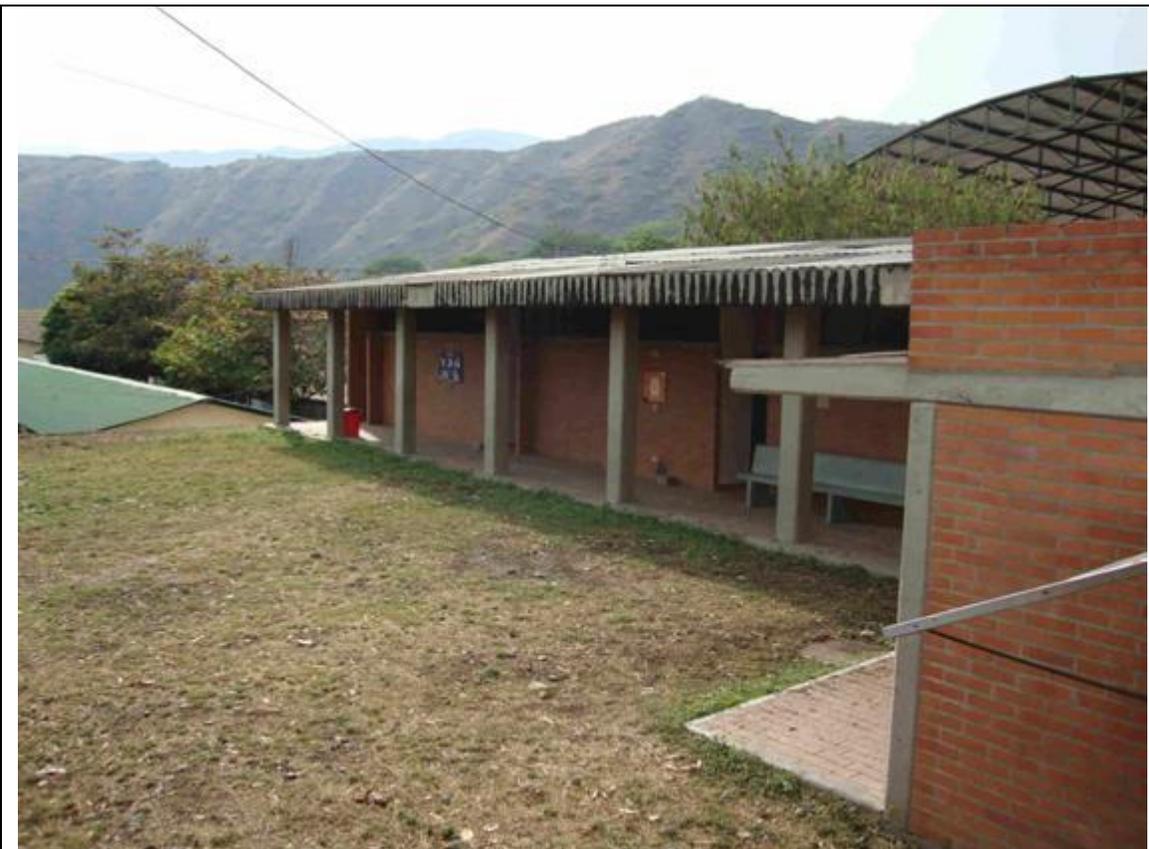
Plazoleta del auditorio, requiere adecuación

Pisos concreto reforzado más colores según diseño
Amoblamiento urbano en madera, metal y cemento.
Jardines en bloques de concreto 10*20*40 más revoque más color (pintura coraza).
10 palmas de 3 Mts de h. (palma botella).
Iluminación exterior según diseño

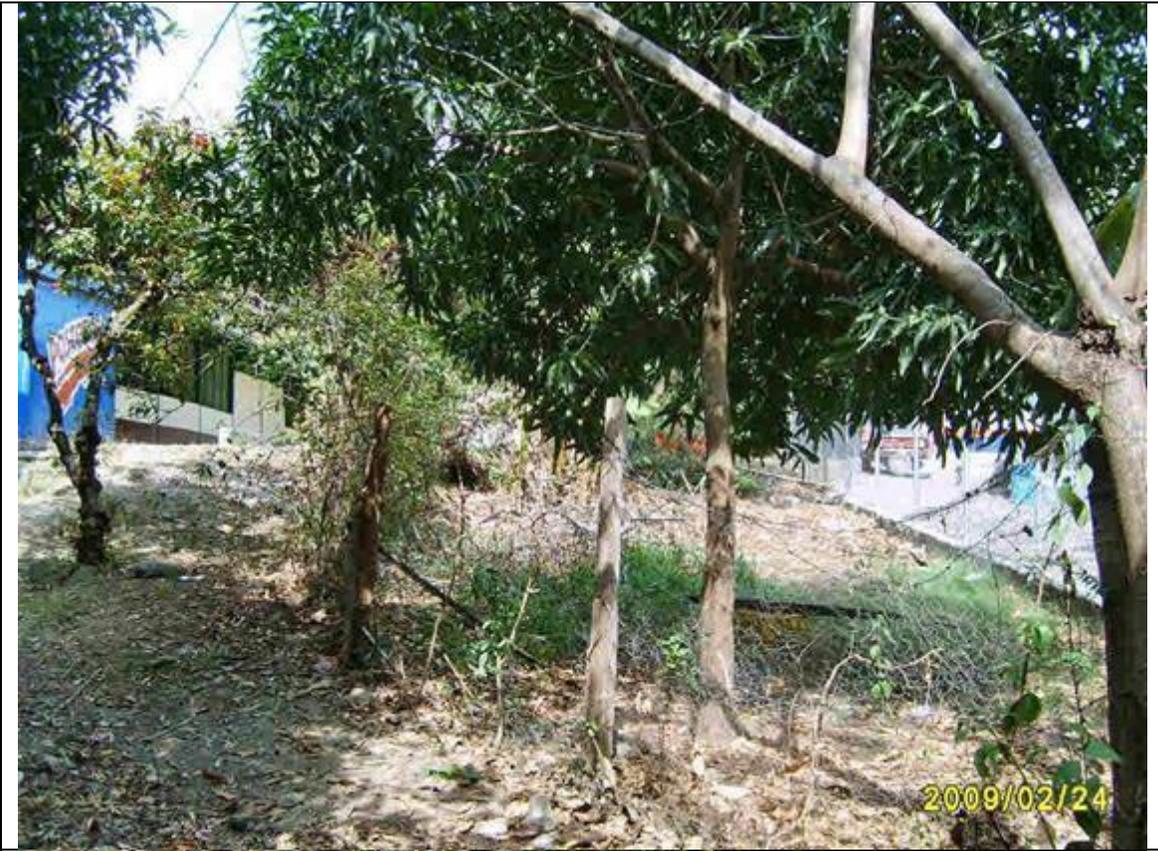
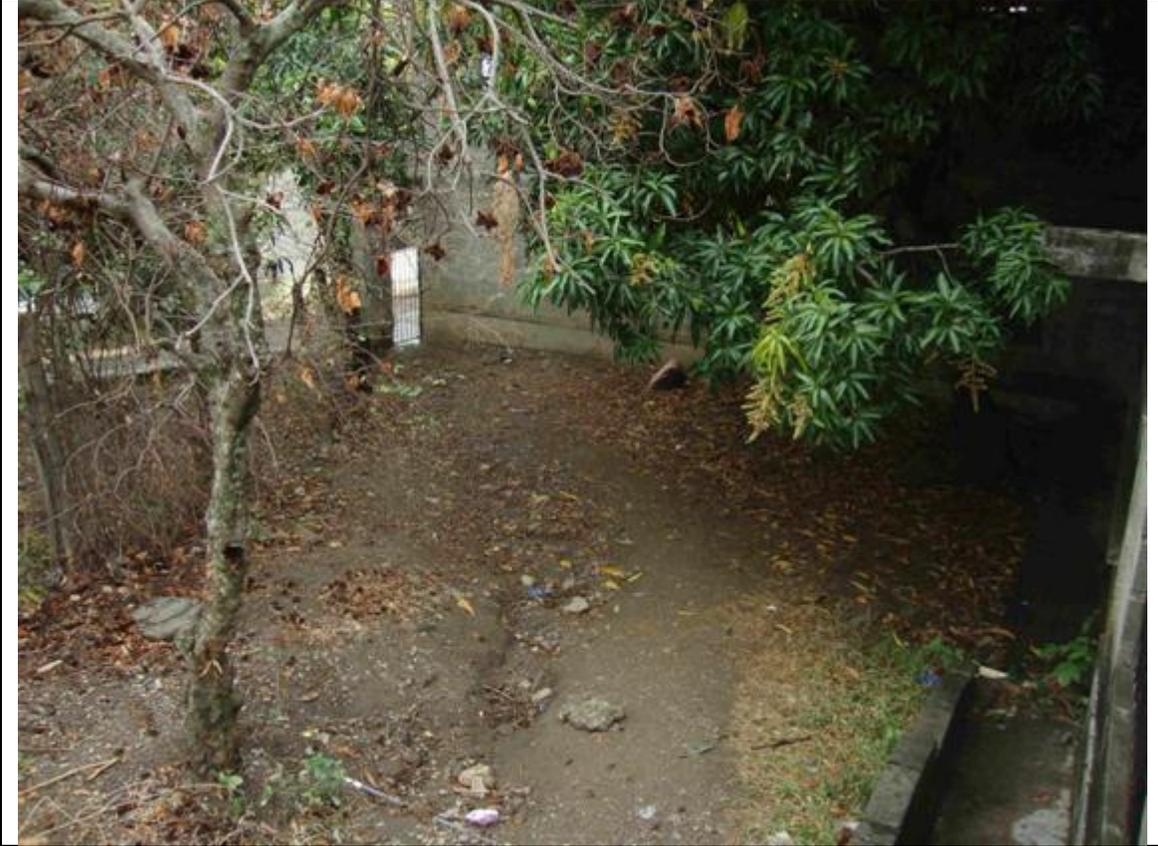
Detalles del área de disponible para la recreación de primaria

Cuatro kioscos en madera inmunizada más teja de barro.

Iluminación según diseño eléctrico.
