INSTITUCIÓN EDUCATIVA SAN FRANCISCO DE ASÍS

PROYECTO: MEJORAMIENTO DE LA INFRAESTRUCTURA DE LA INSTITUCION EDUCATIVA SAN FRANCISCO DE ASIS DEL MUNICIPIO DE LIBORINA

**Liborina
Núcleo Educativo 514
Marzo de 2010**

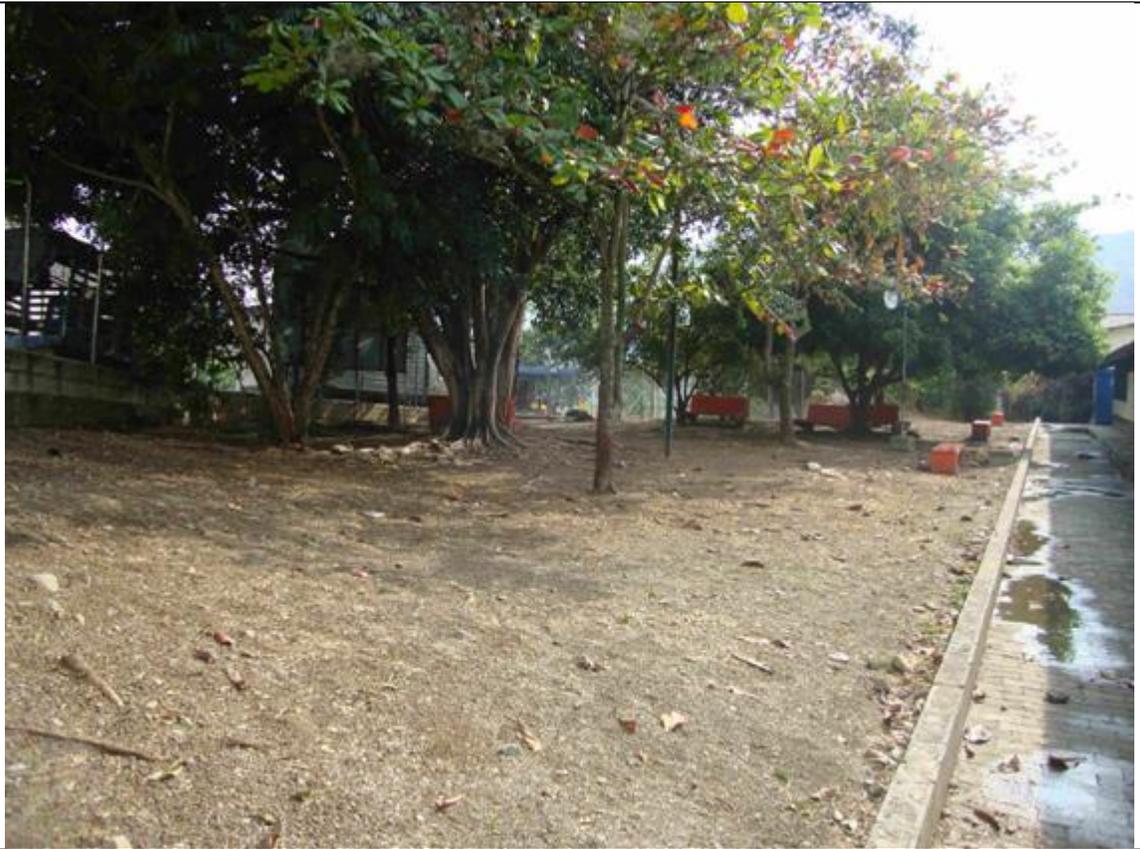
Detalles del área de disponible para la recreación de primaria

Cuatro kioscos en madera inmunizada más teja de barro.

Iluminación según diseño eléctrico.

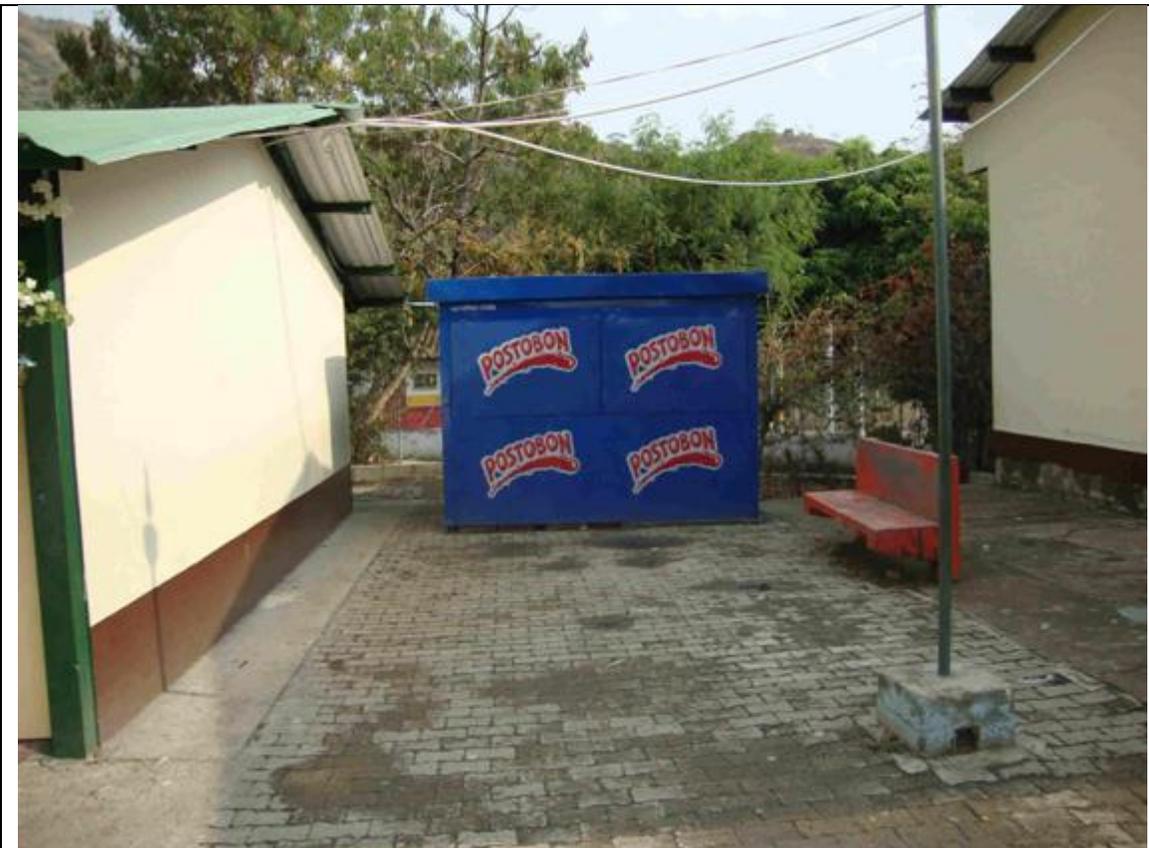
Detalle de la tienda actual de primaria, se requiere reubicación y adecuación de la misma, ya que actualmente bloquea la circulación al área disponible para el juego y la recreación.

Bloque 10*20*40 en muros
Fundaciones concreto reforzado según diseño.
Mostrador grano pulido
Posuelo acero inoxidable
Cubierta teja de barro más estructura de madera
Rejas de hierro
Pintura exterior Coraza de Pintuco
Pintura interior Viniltex Pintuco

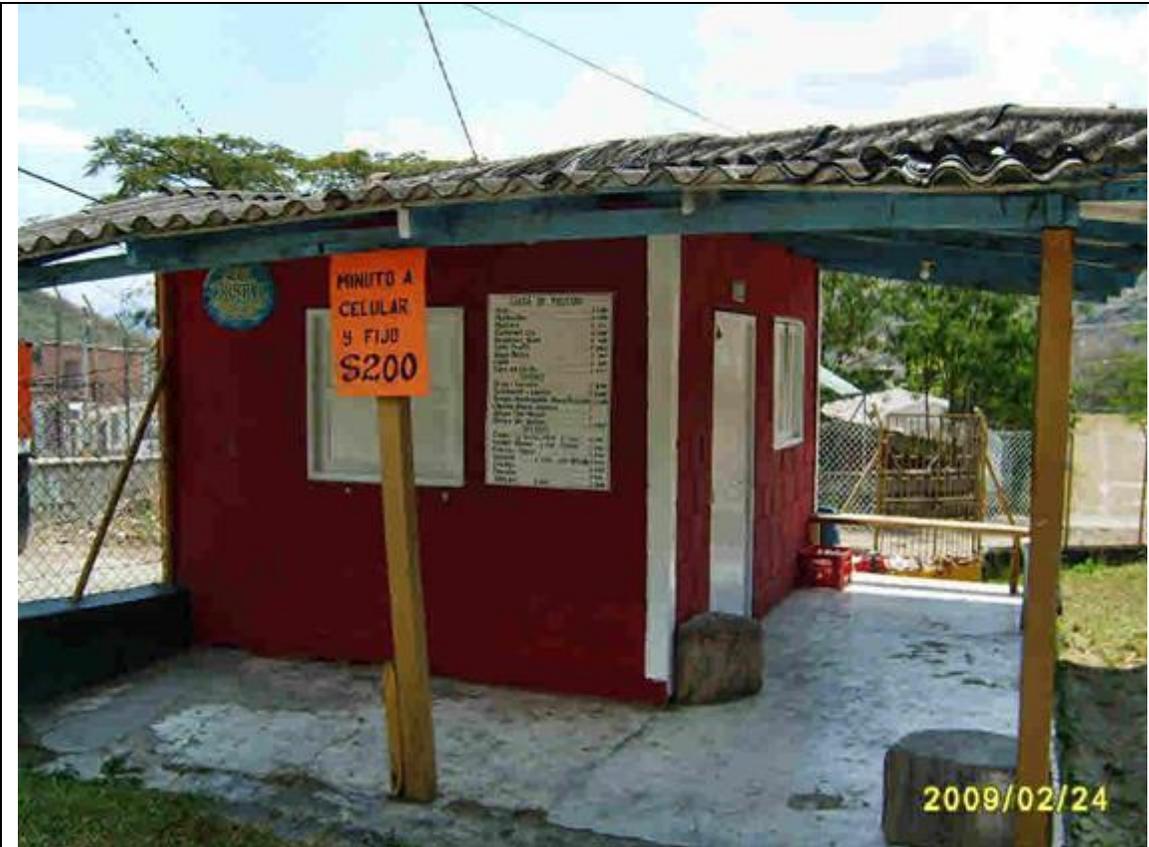
-Actual tienda escolar, se requiere reubicación para la integración de primaria y bachillerato

Mesones en grano pulido
Lavaplatos en acero inoxidable
Rejas metálicas

Pisos en grano prepulido
Amoblamiento en aluminio
Pintura interior Viniltex Pintuco
Iluminación interior según diseño

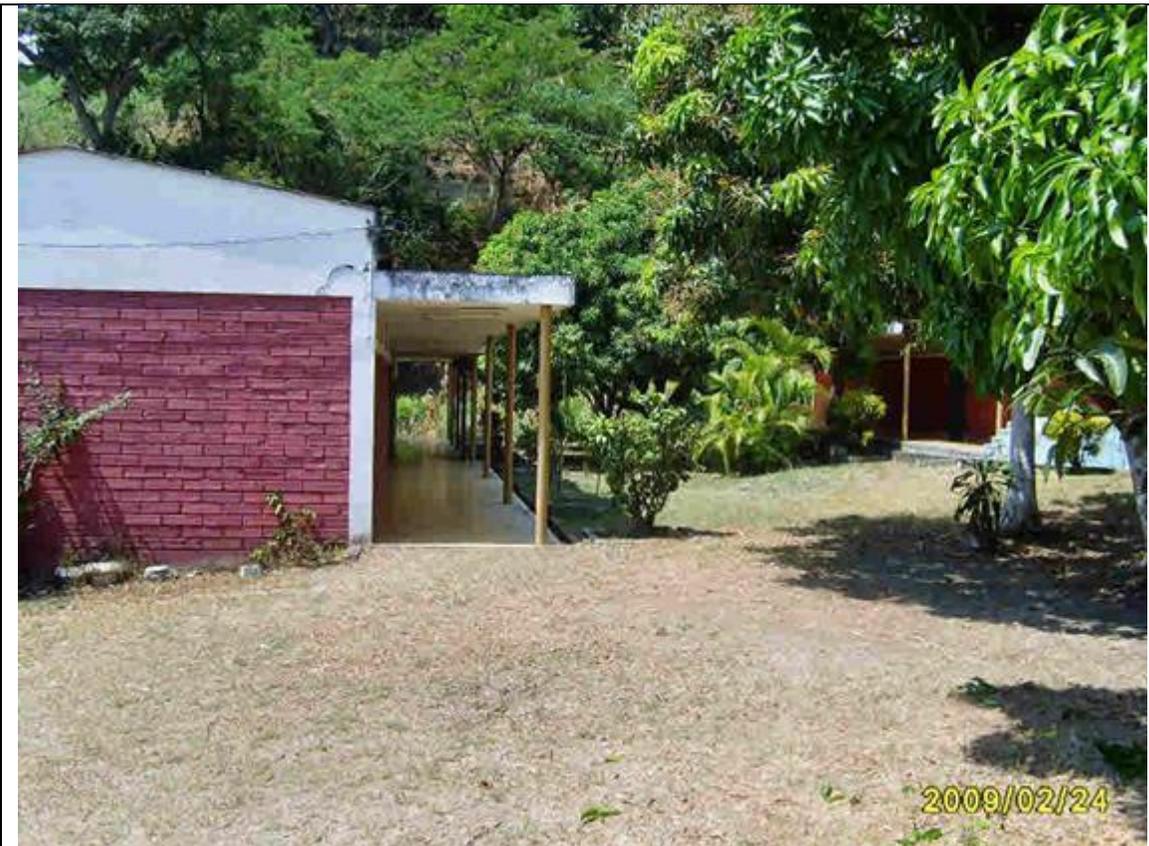
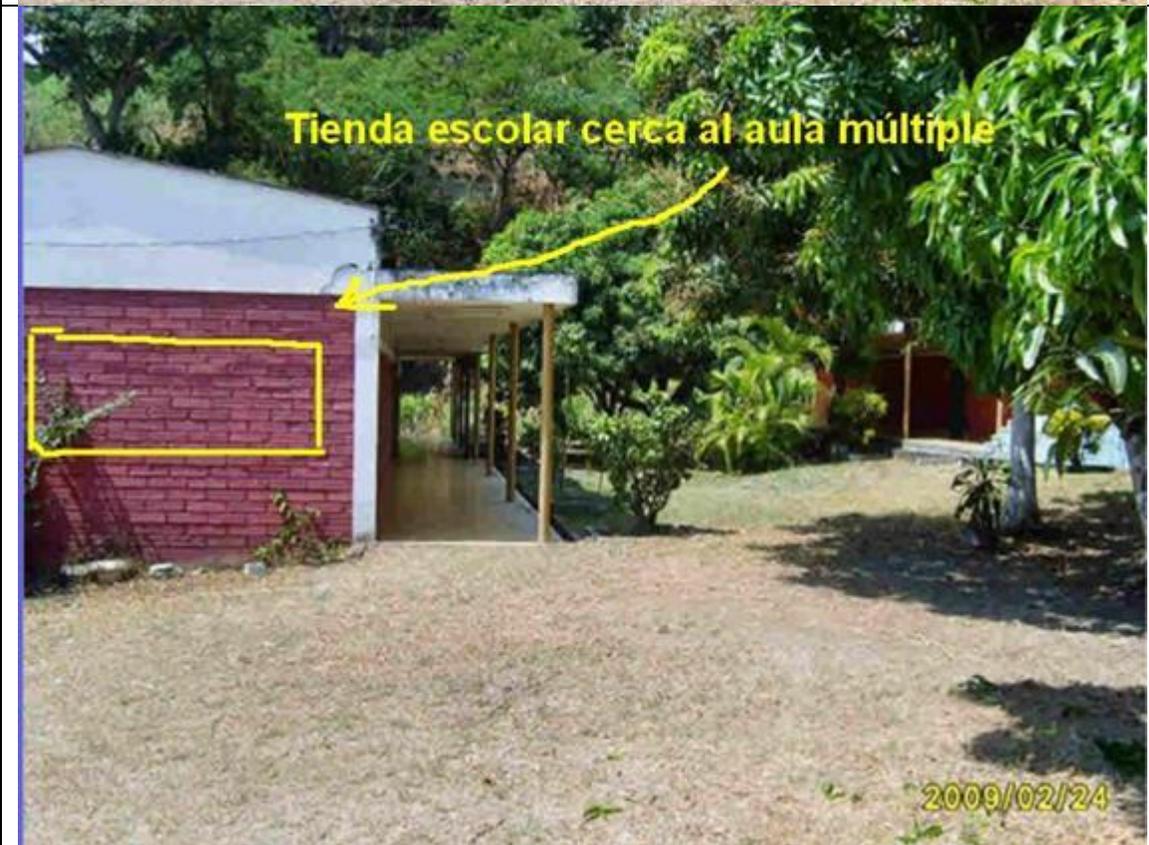
Ubicación de la tienda escolar cerca al aula múltiple

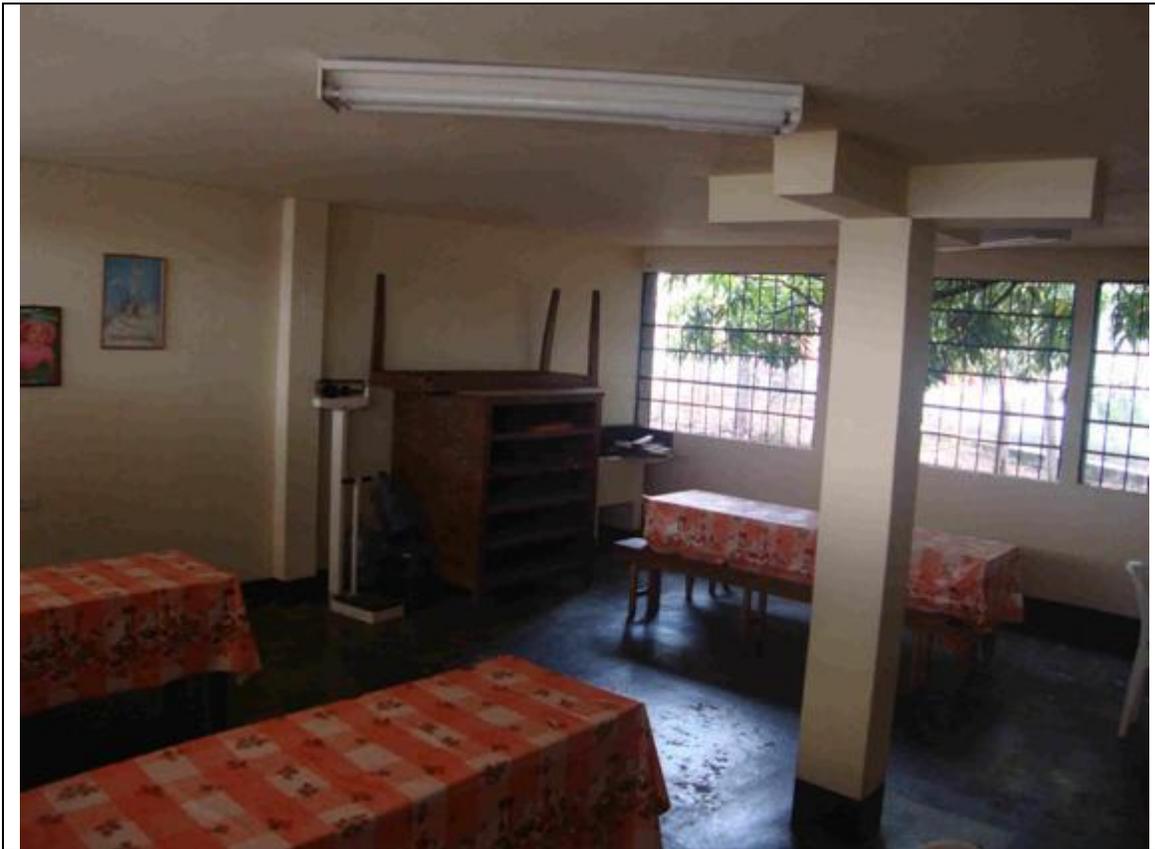
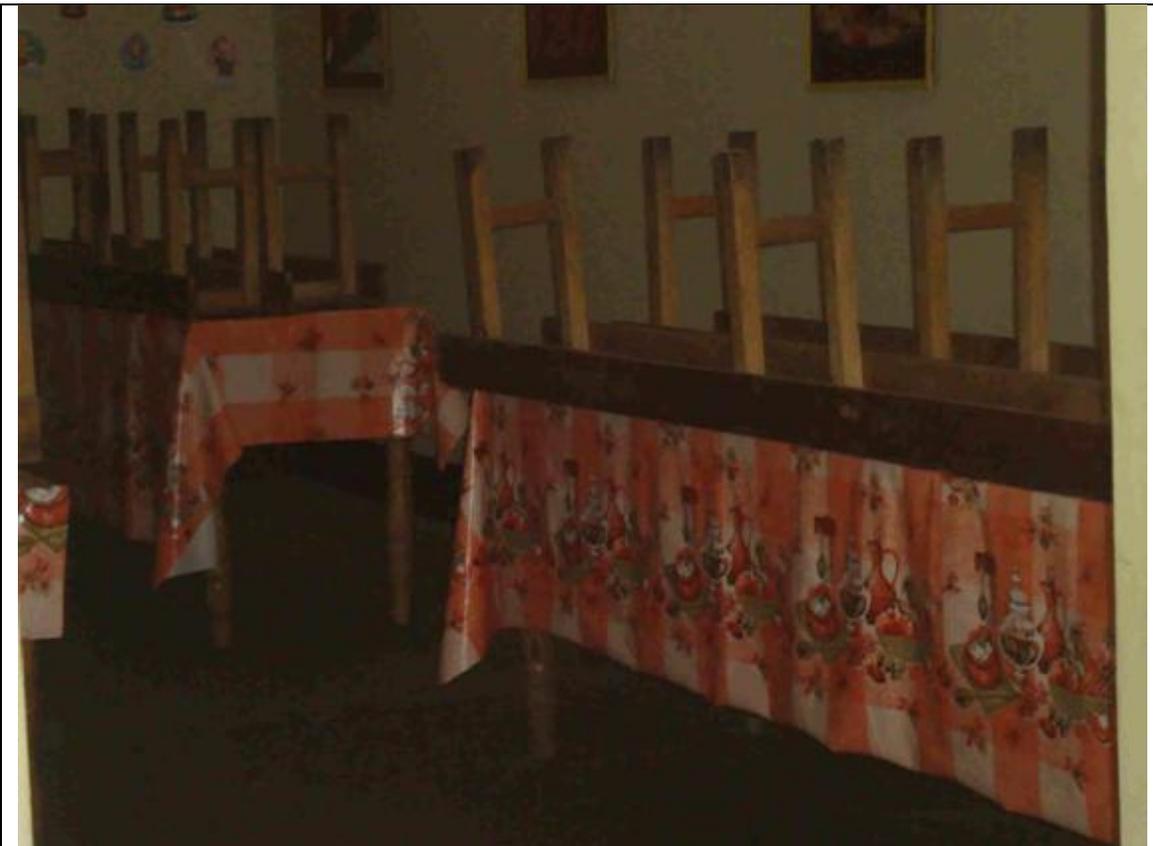
Detalle de dos áreas del restaurante escolar, requieren adecuación del piso, unificación de los salones para crear un espacio único

Mesón en acero inoxidable
Posuelo en acero inoxidable
Enchape cerámico
Unificación del área de comedor.
Piso baldosa grano pulido
Pintura general Viniltex de Pintuco

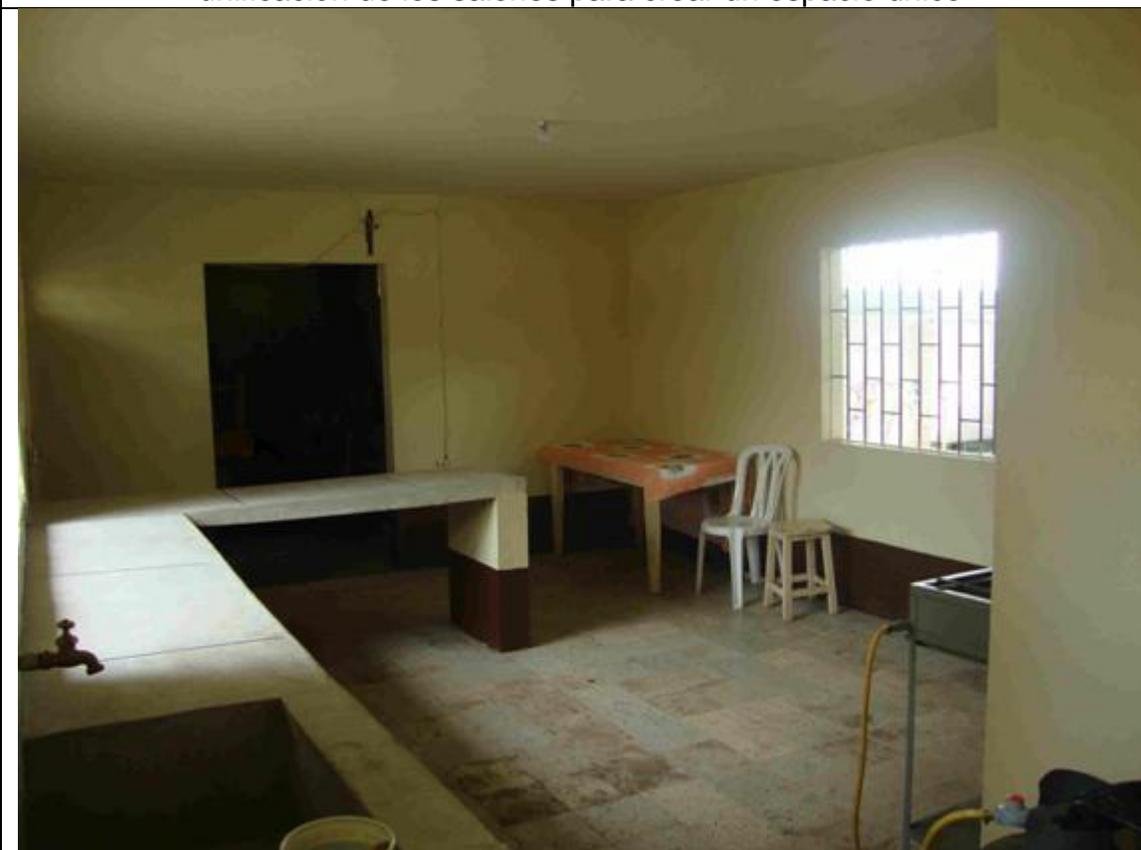
Detalle de la cocina del restaurante escolar, requiere adecuación en cuanto al piso, lavaplatos, hornilla y fogón.

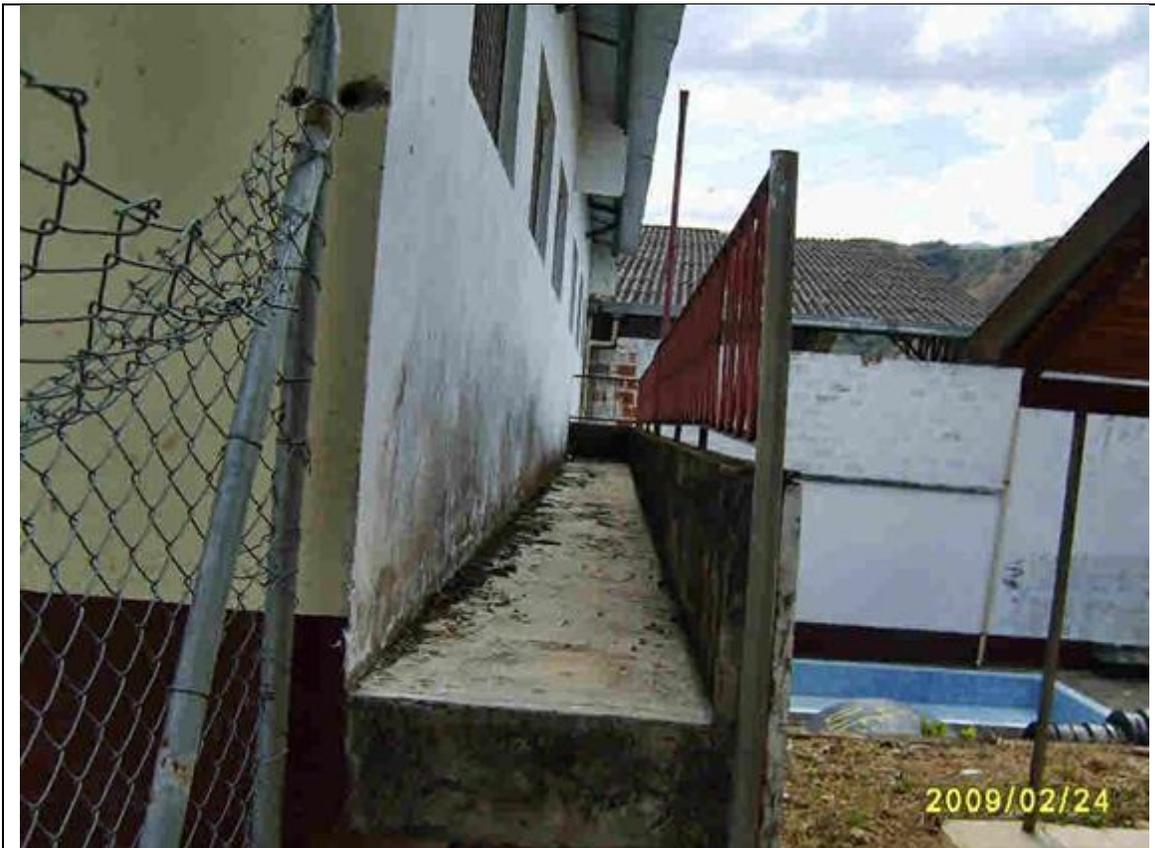
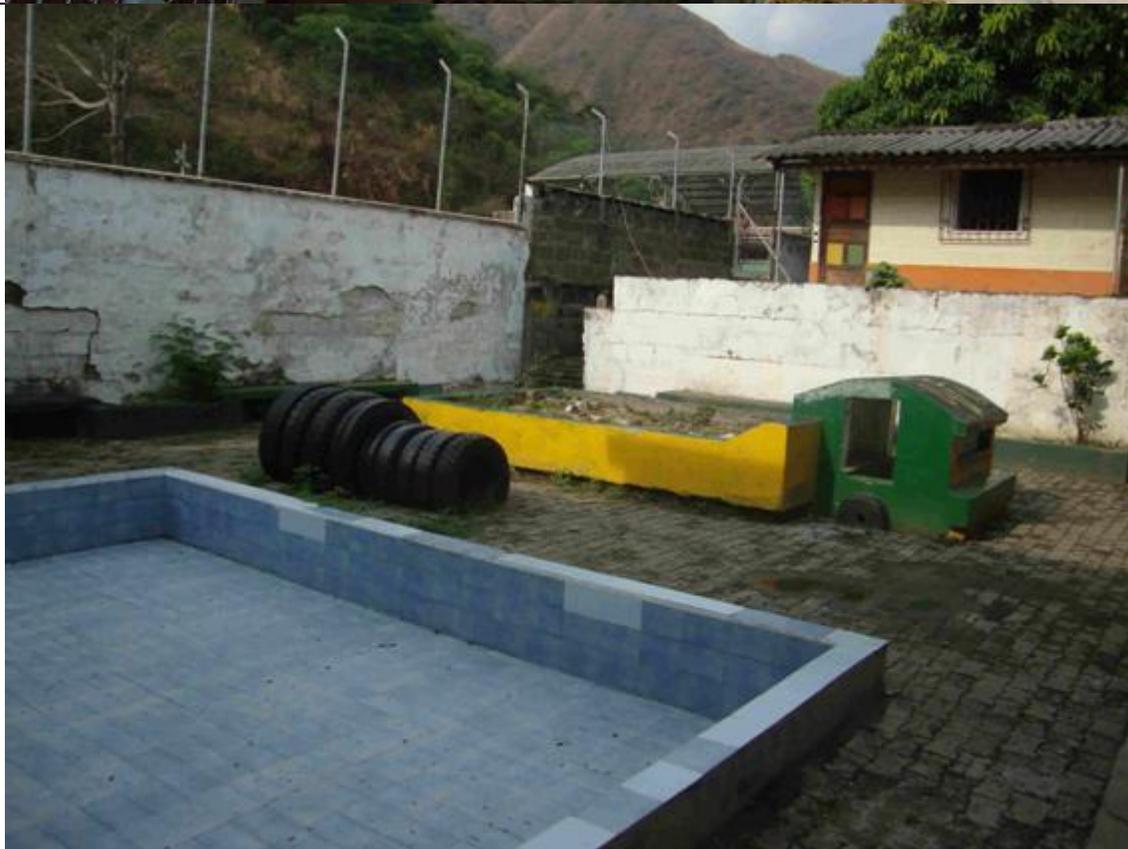
Detalle del área de desarrollo psicomotriz de preescolar, requiere adecuación de este espacio que representa peligro para los niños en especial el balcón sin terminar y el muro de separación de las dos áreas

Estructura en madera

Pintura interior Viniltex Pintuco

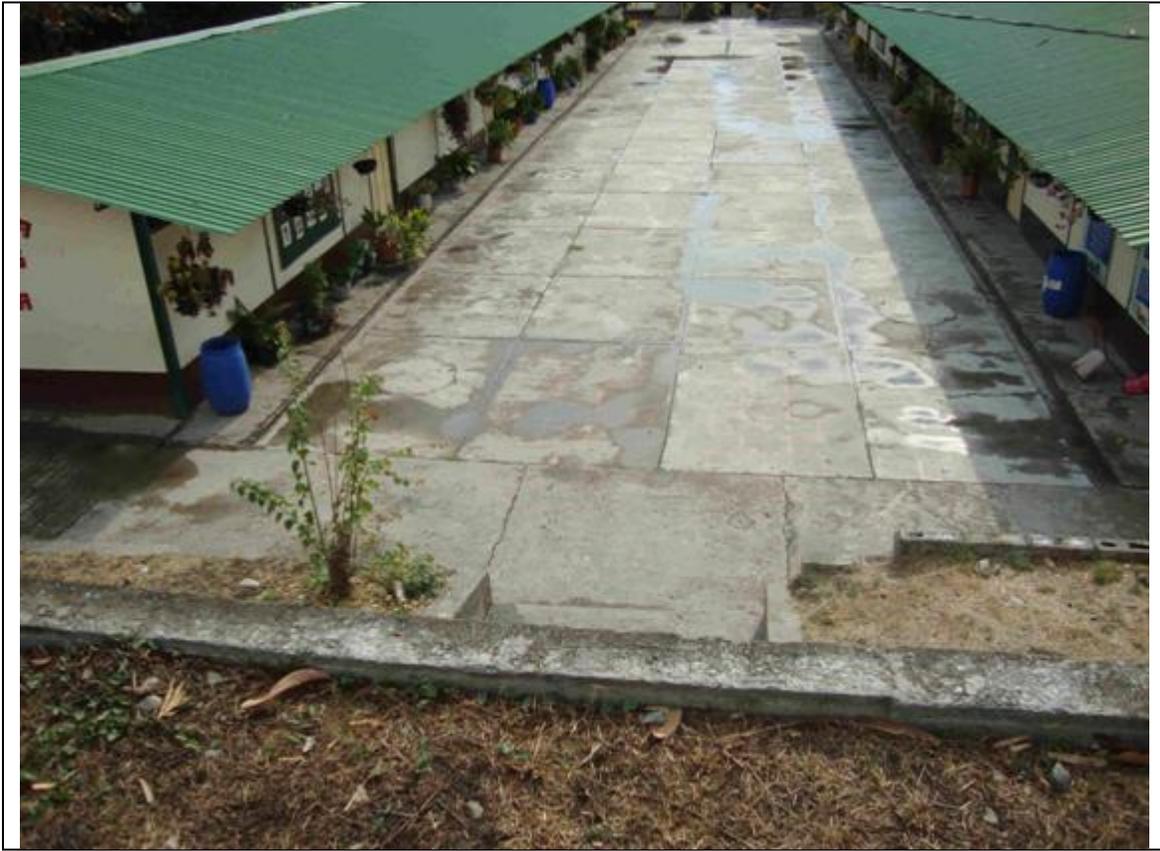
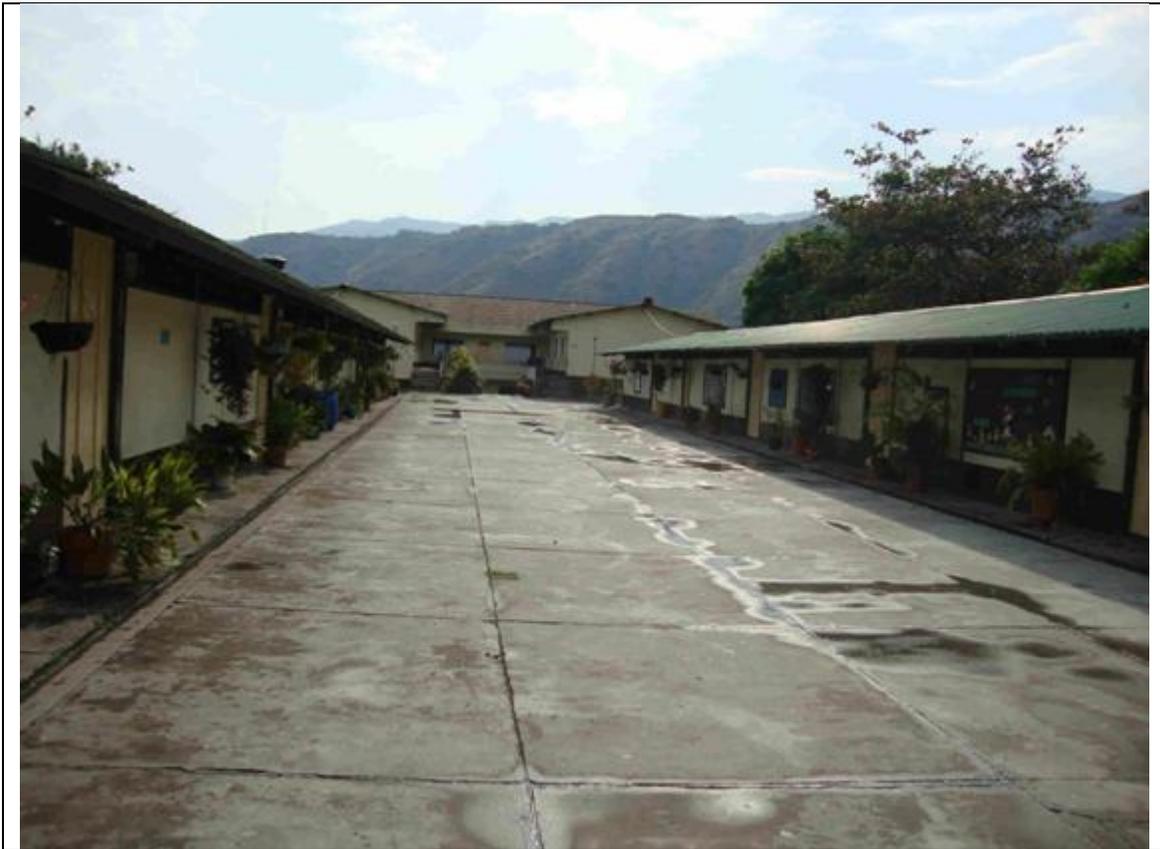
Detalle del patio central de primaria, los niños no cuentan con un espacio cubierto para reunirse, ni para protegerse del agua cuando llueve

Cubierta teja termoacústica similar a la existente

Iluminación según diseño eléctrico

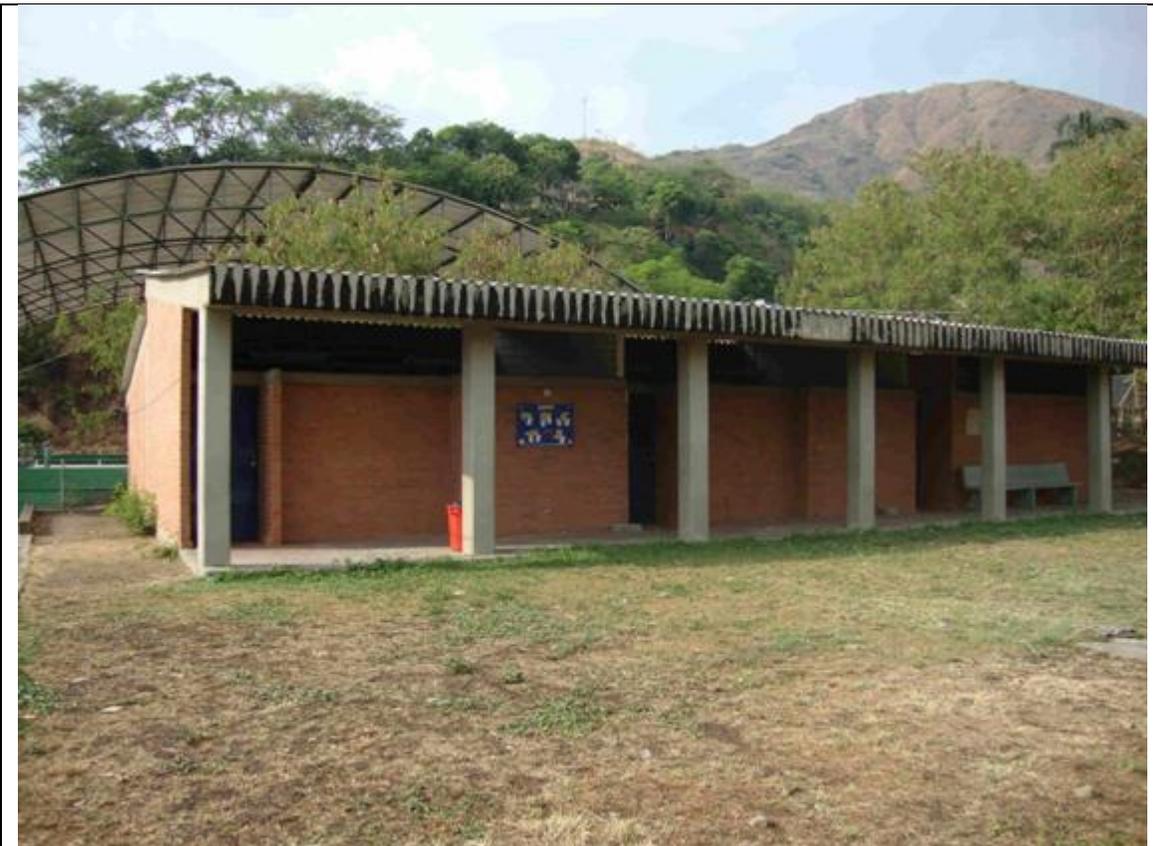
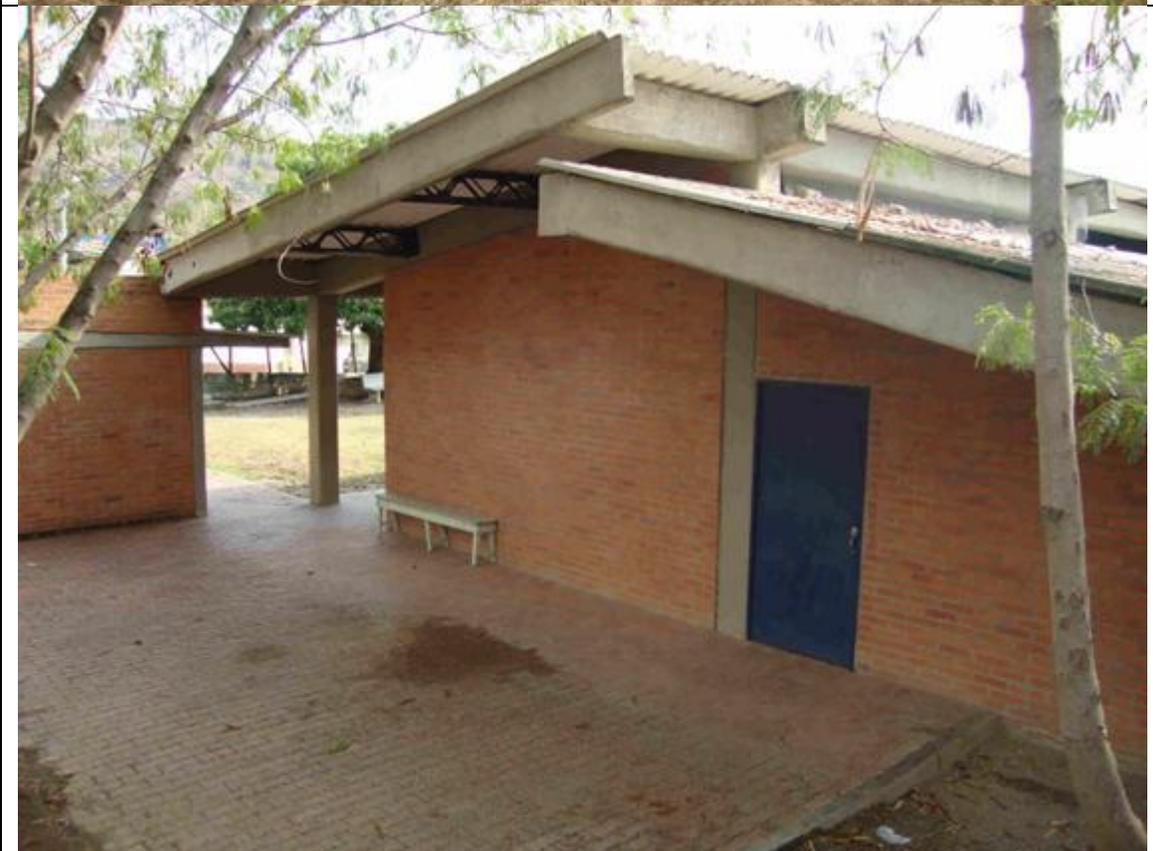
Espacio propicio para la adecuación del Auditorio para actividades institucionales y de servicio comunitario.

Demolición de muros interiores
 Adecuación de pisos (Unificación)
 Cielo falso acústico / térmico
 Cielo en Freskasa más Drywall.
 Iluminación / sonido, según diseño.
 Sistema aire fresco según diseño
 Amoblamiento
 Pinturas interiores Viniltex Pintuco
 Puerta acceso reja metálica transparente
 Exteriores en concreto más colores según diseño.

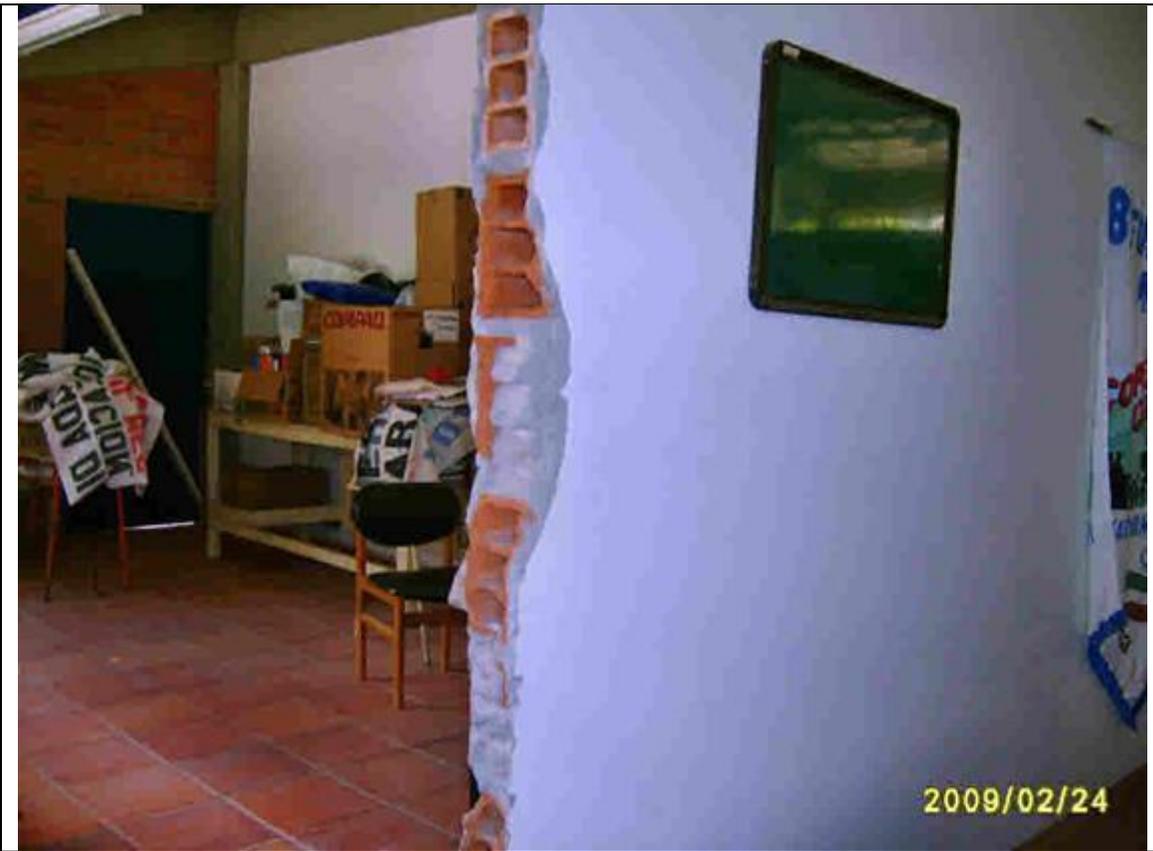
Se requieren adecuaciones internas

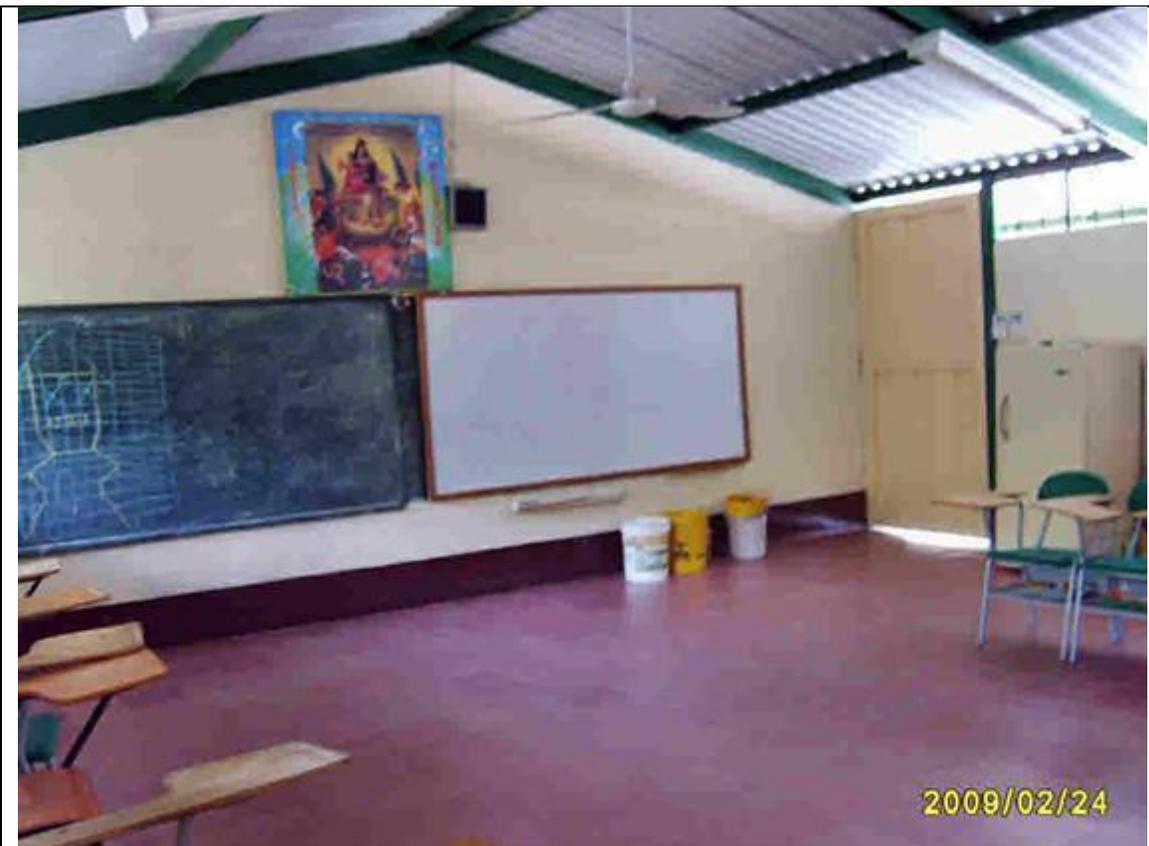
El techo de las aulas de primaria es muy bajo y no cuenta con cielo-razo, lo que incrementa la temperatura de las aulas, haciendo muy difícil el proceso enseñanza – aprendizaje.

Freskasa (Fibra) entre teja termoacústica existente y Area nueva en Drywall.
Espesor Freskasa = 20 Cms.
Pintura Viniltex Sobre Drywall.

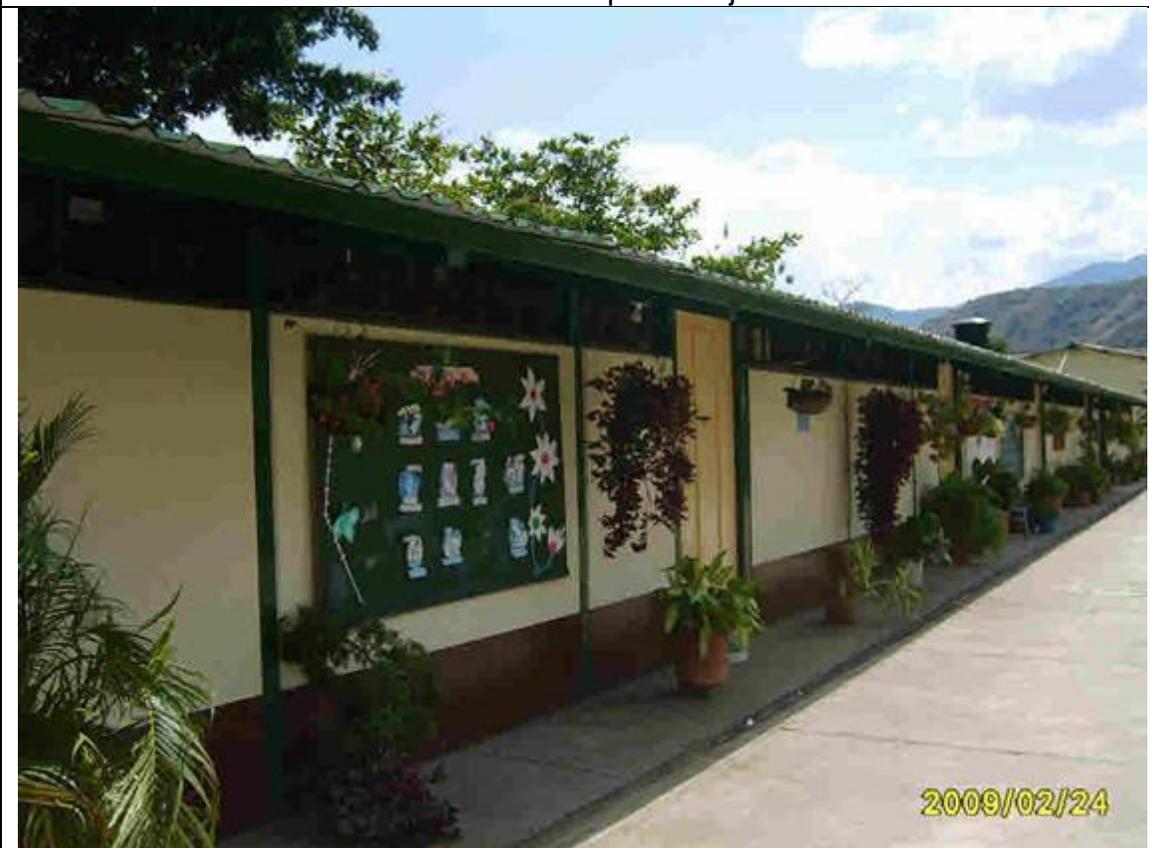
Se requiere un aislamiento térmico que posibilite el trabajo pedagógico con los niños

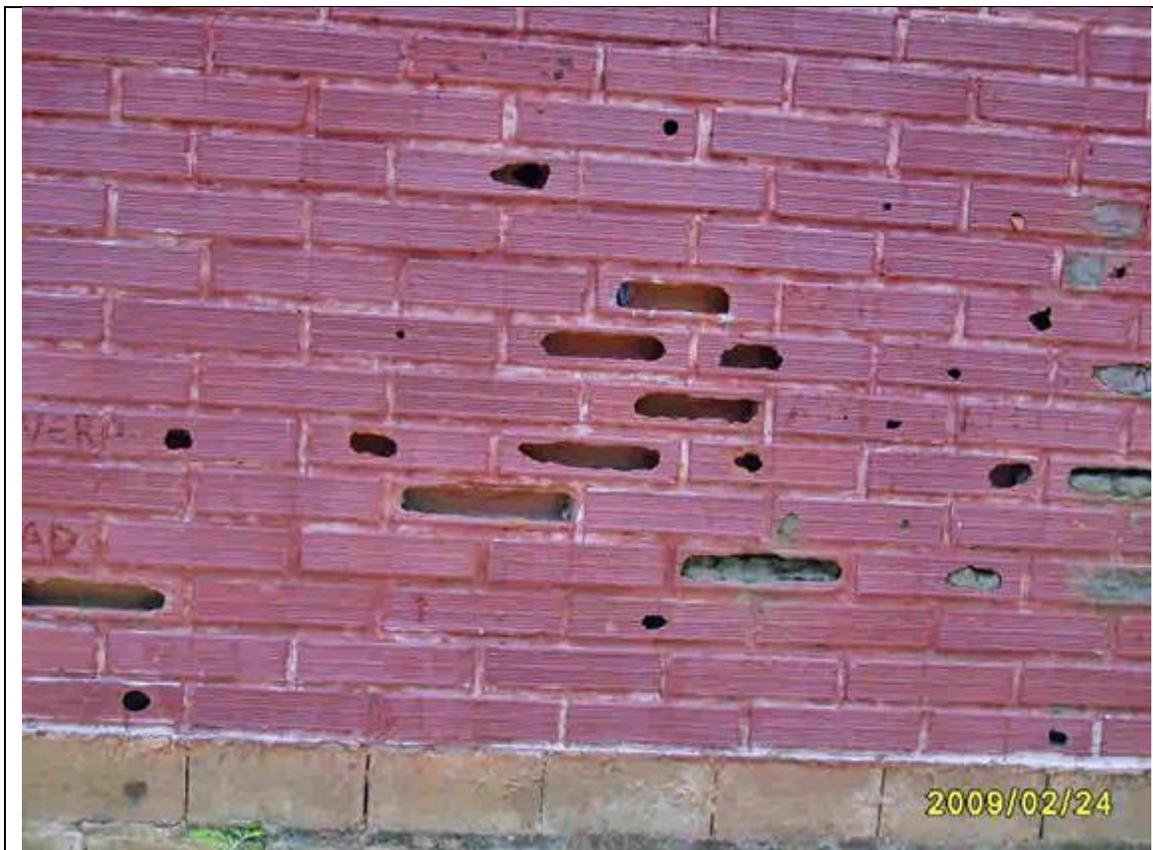
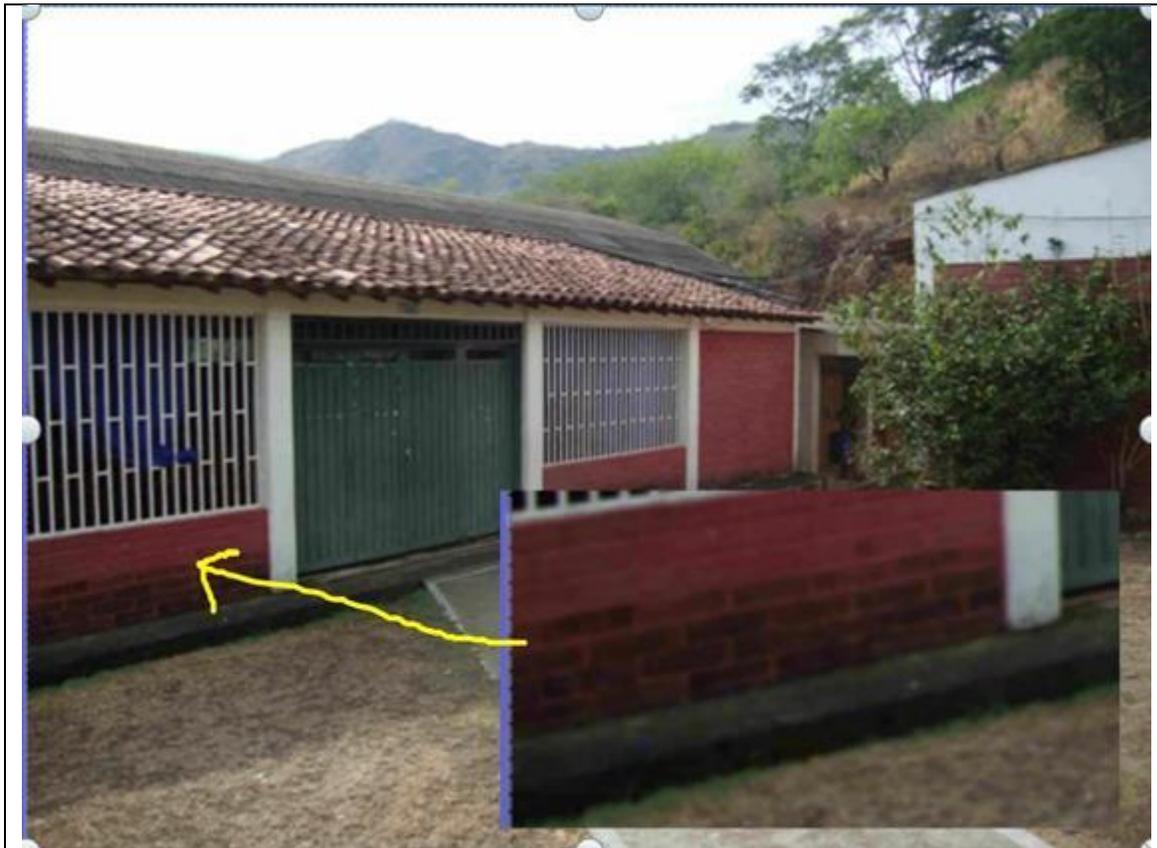
Detalle de los muros del aula múltiple, requiere urgentemente revoque

Revoque de los muros existentes
Unificación de piso
Ampliación del piso de la entrada en concreto reforzado.
Cielo falso acústico / térmico
Iluminación / sonido, según diseño.
Amoblamiento
Pinturas interiores Viniltex Pintuco
Exteriores colores según diseño.

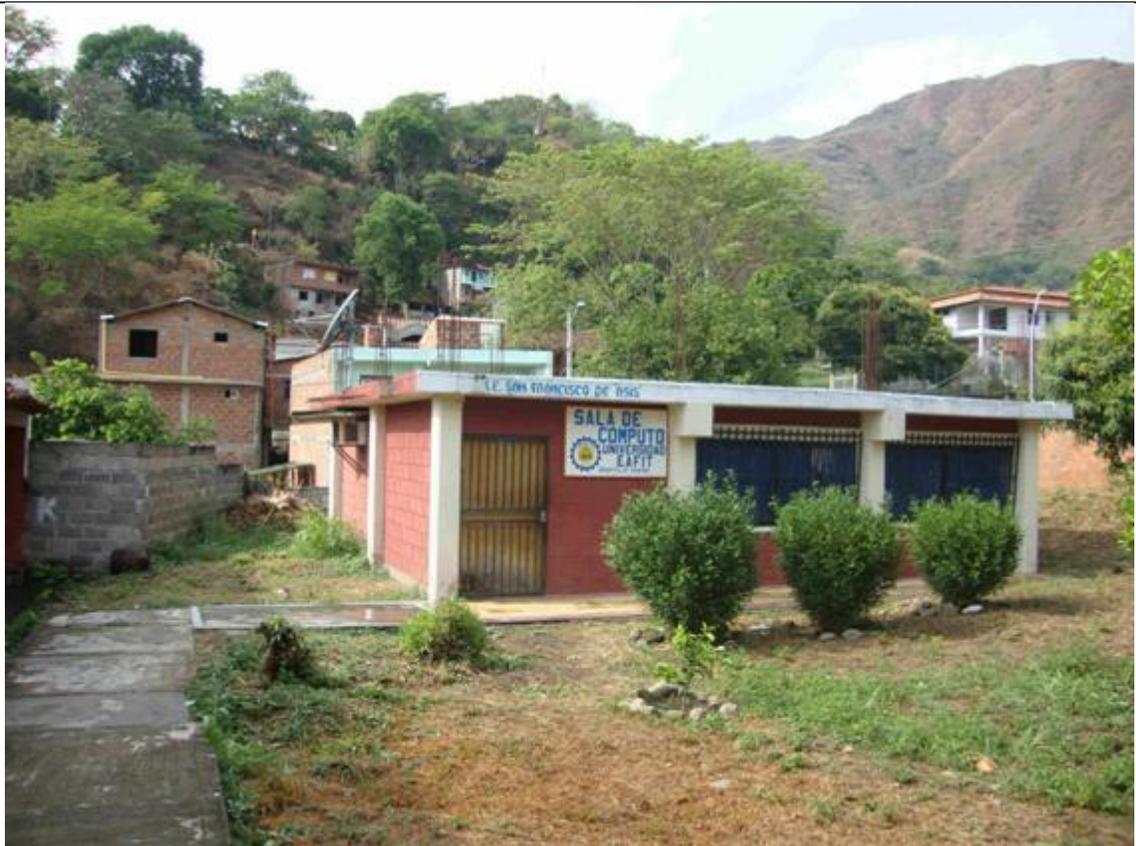
Actual Aula de cómputo, la plancha deja pasar la humedad

Sobrecubierta térmica en estructura metálica
Más teja termoacústica con pendiente mínima de 18%

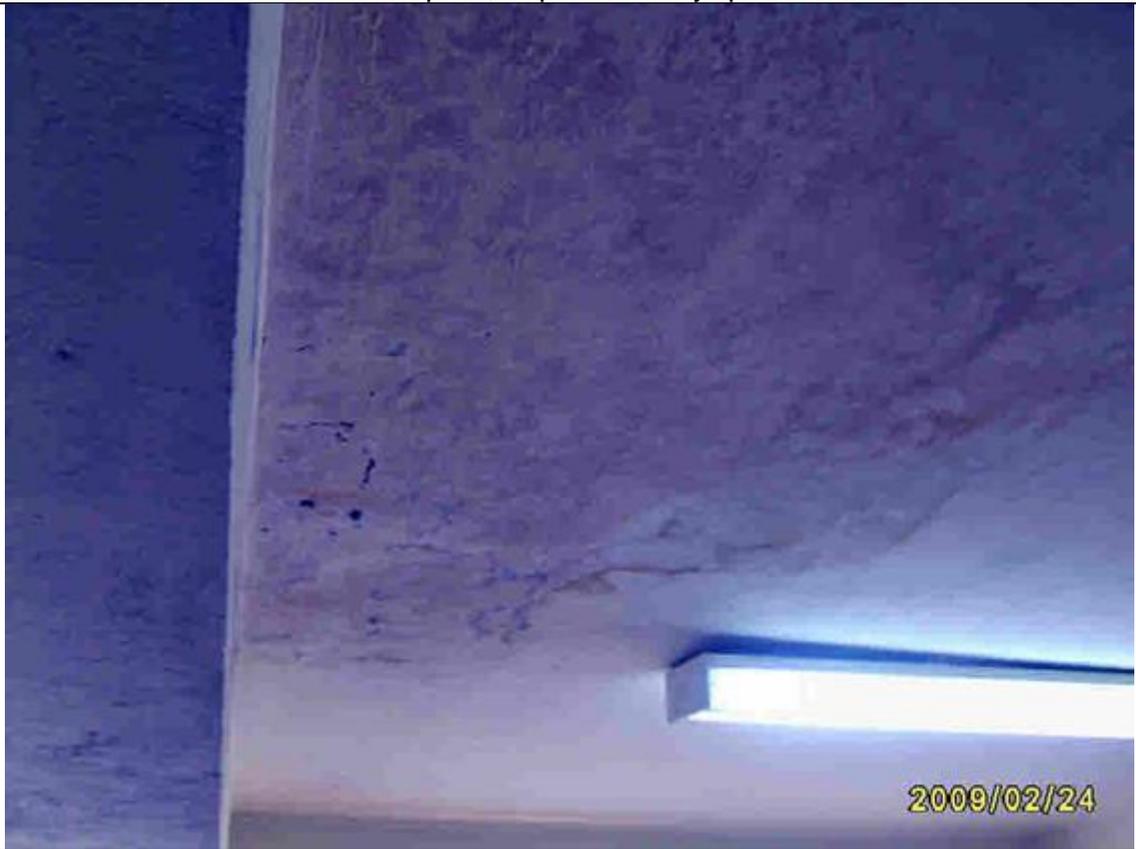
Humedades en la plancha

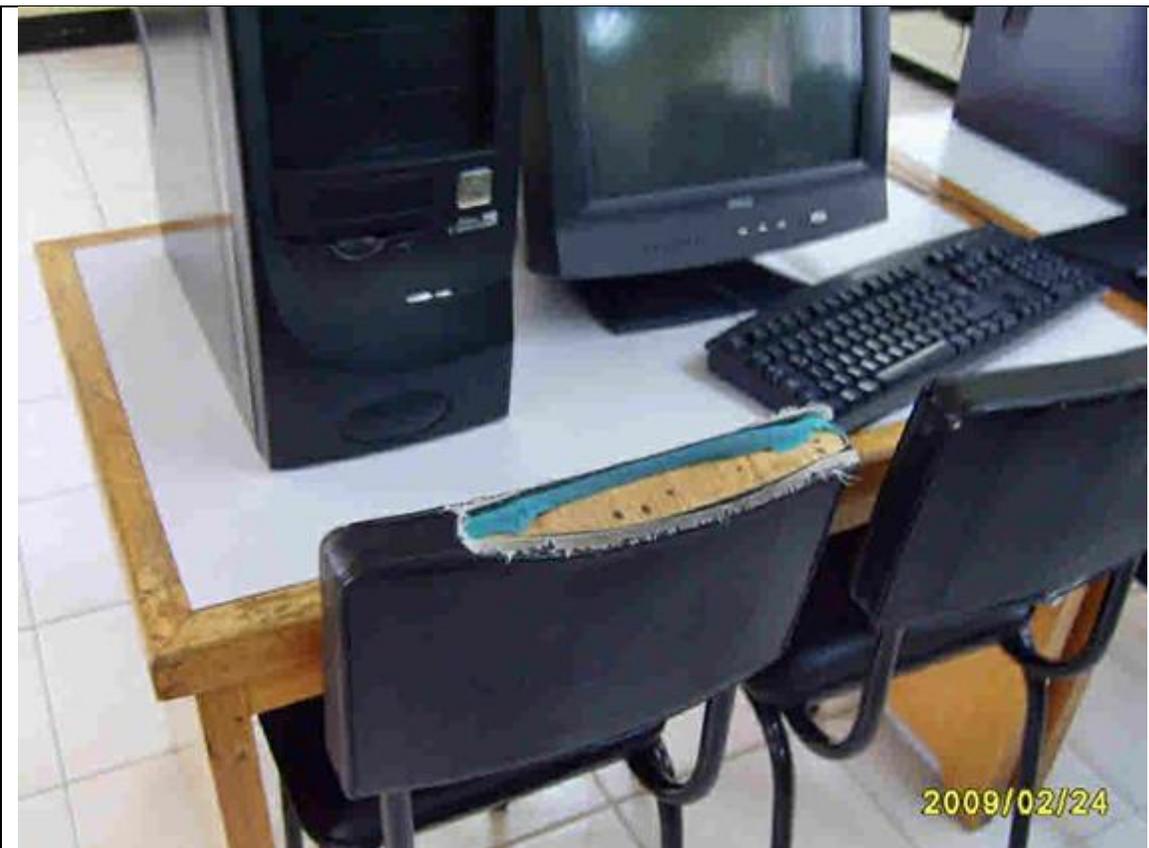
La humedad ocasiona el deterioro de los muebles
