INSTITUCIÓN EDUCATIVA SAN FRANCISCO DE ASÍS

PROYECTO: MEJORAMIENTO DE LA INFRAESTRUCTURA DE LA INSTITUCION EDUCATIVA SAN FRANCISCO DE ASIS DEL MUNICIPIO DE LIBORINA

**Liborina
Núcleo Educativo 514
Marzo de 2010**

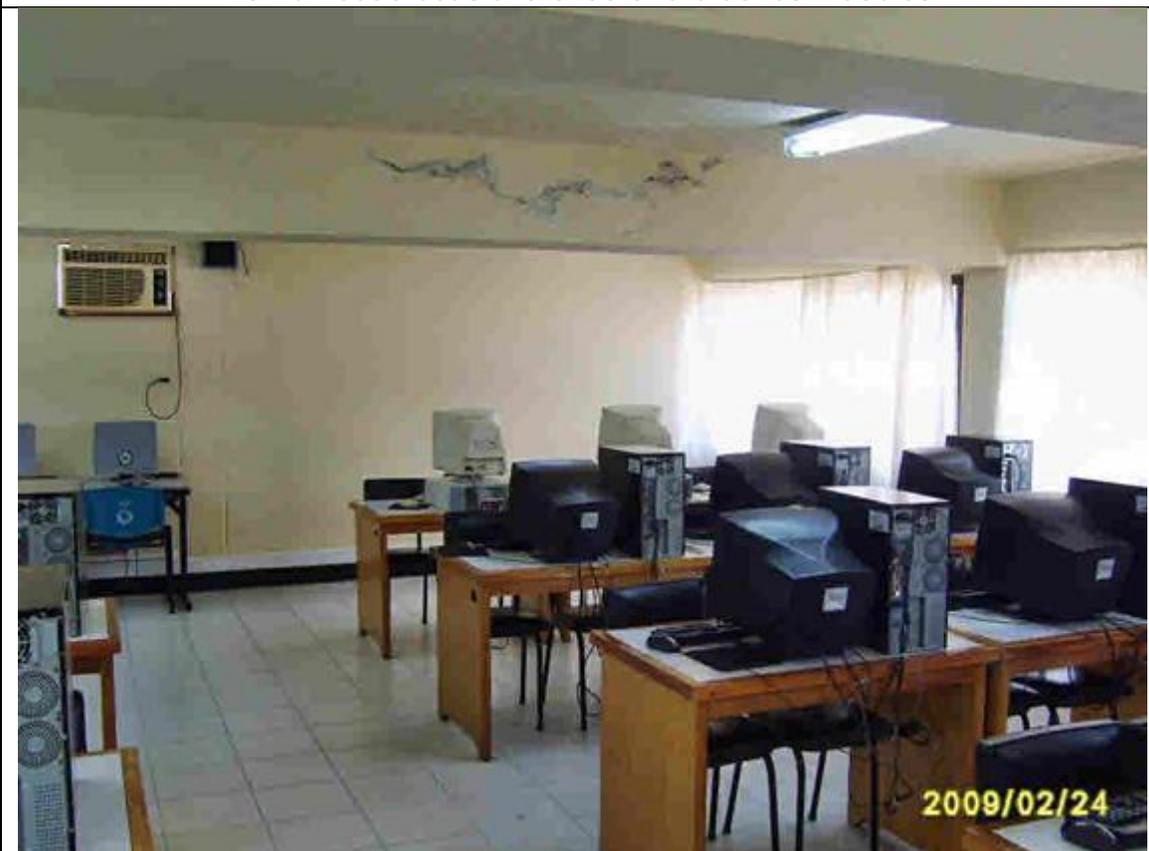
Interior de la sala de cómputo
